# 專案報告

## 行人安全交通工程改善計畫

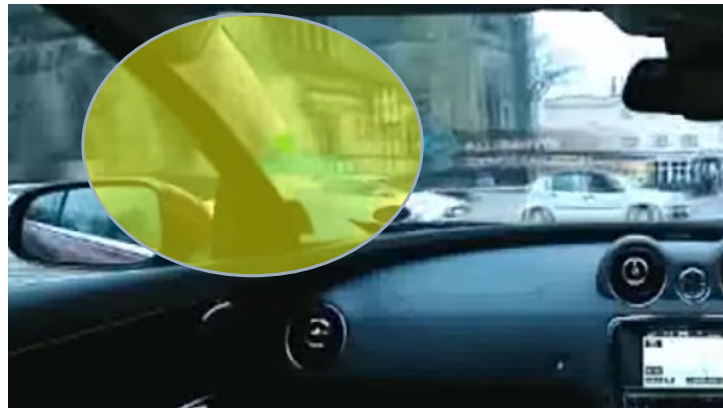
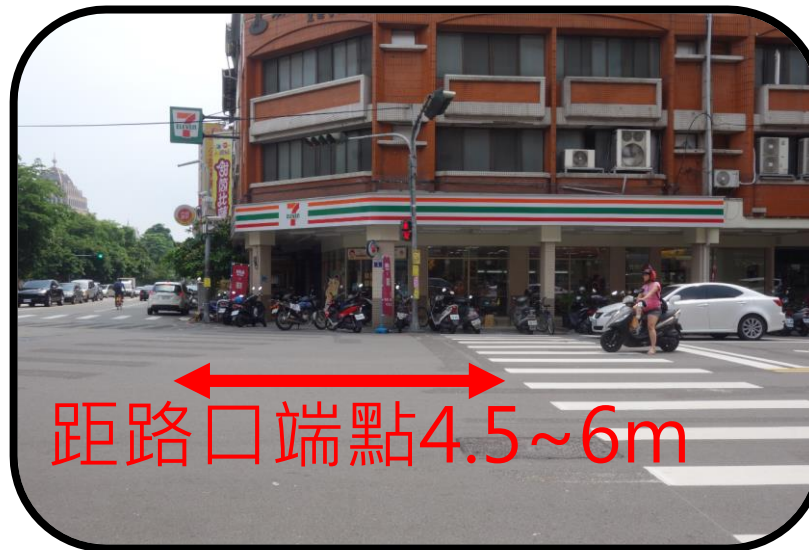
行穿線退縮

消除行車轉向死角

距路口端點4.5~6m

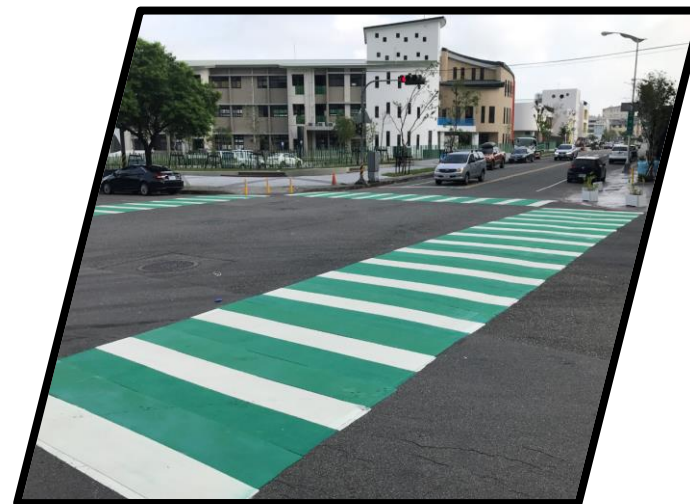
綠斑馬

增加自明性

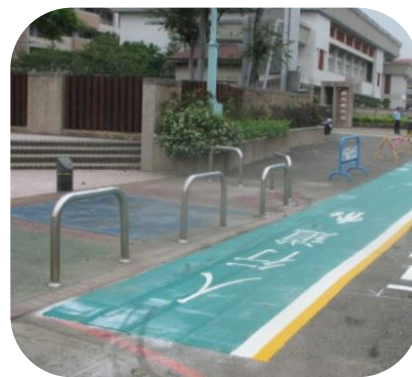
標線型人行道

補足人行系統

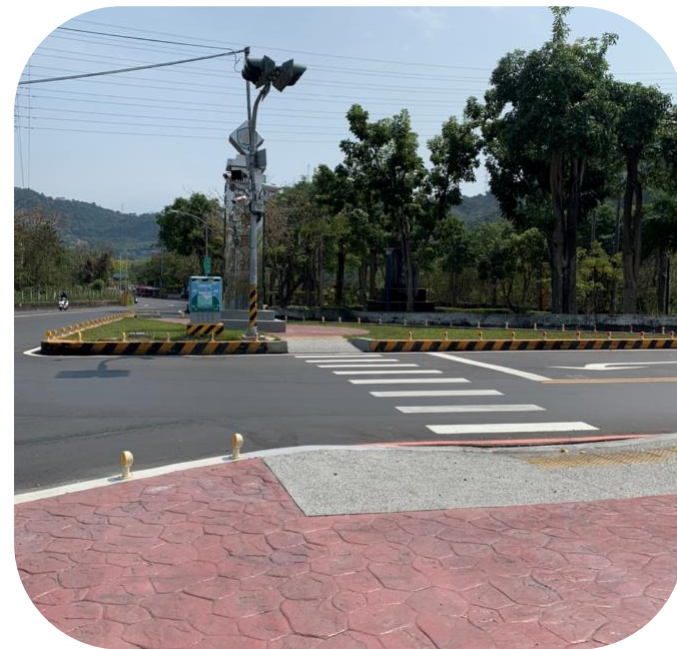
庇護島

提供行人暫時等候及庇護

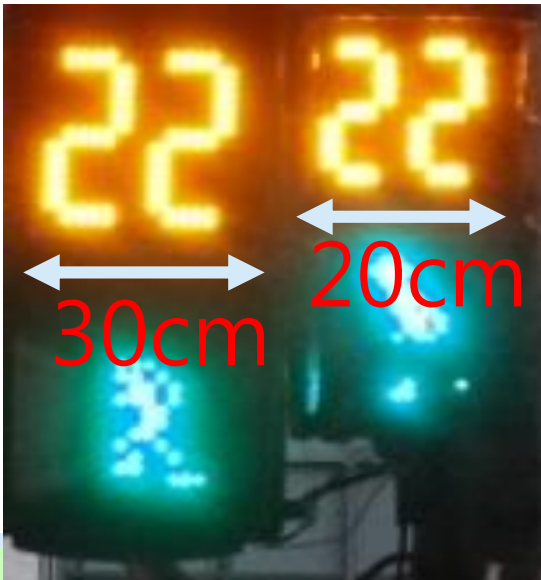
放大型行人燈

因應高齡社會

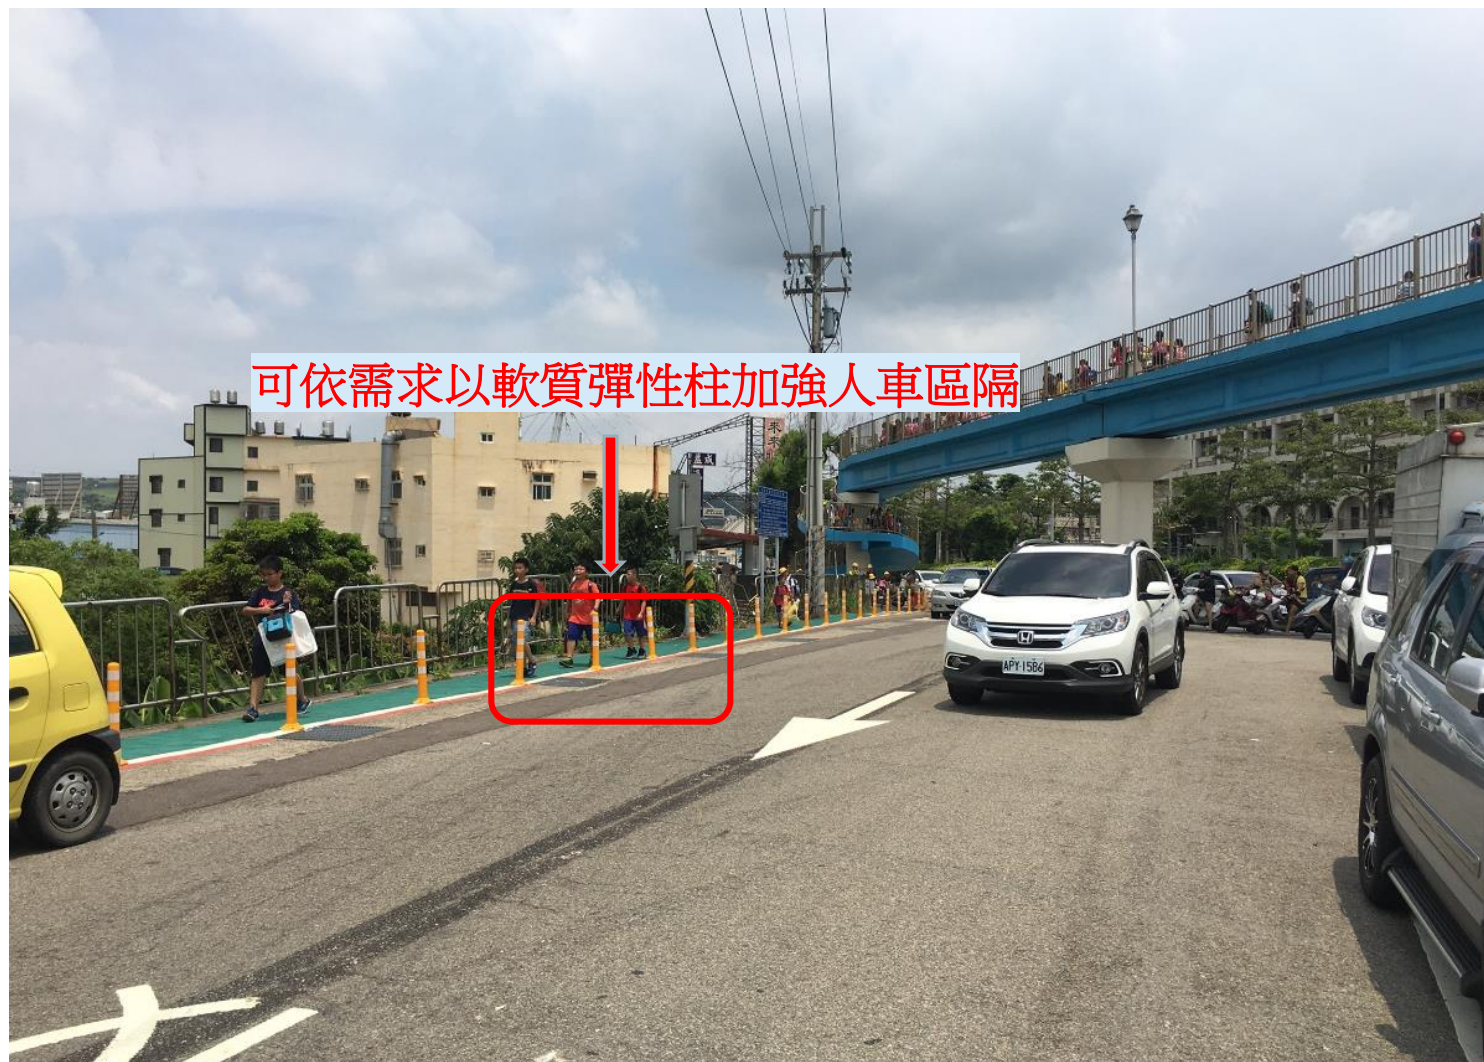
大肚區大道國中

可依需求以軟質彈性柱加強人車區隔

防滑係數高達  
65BPN以上

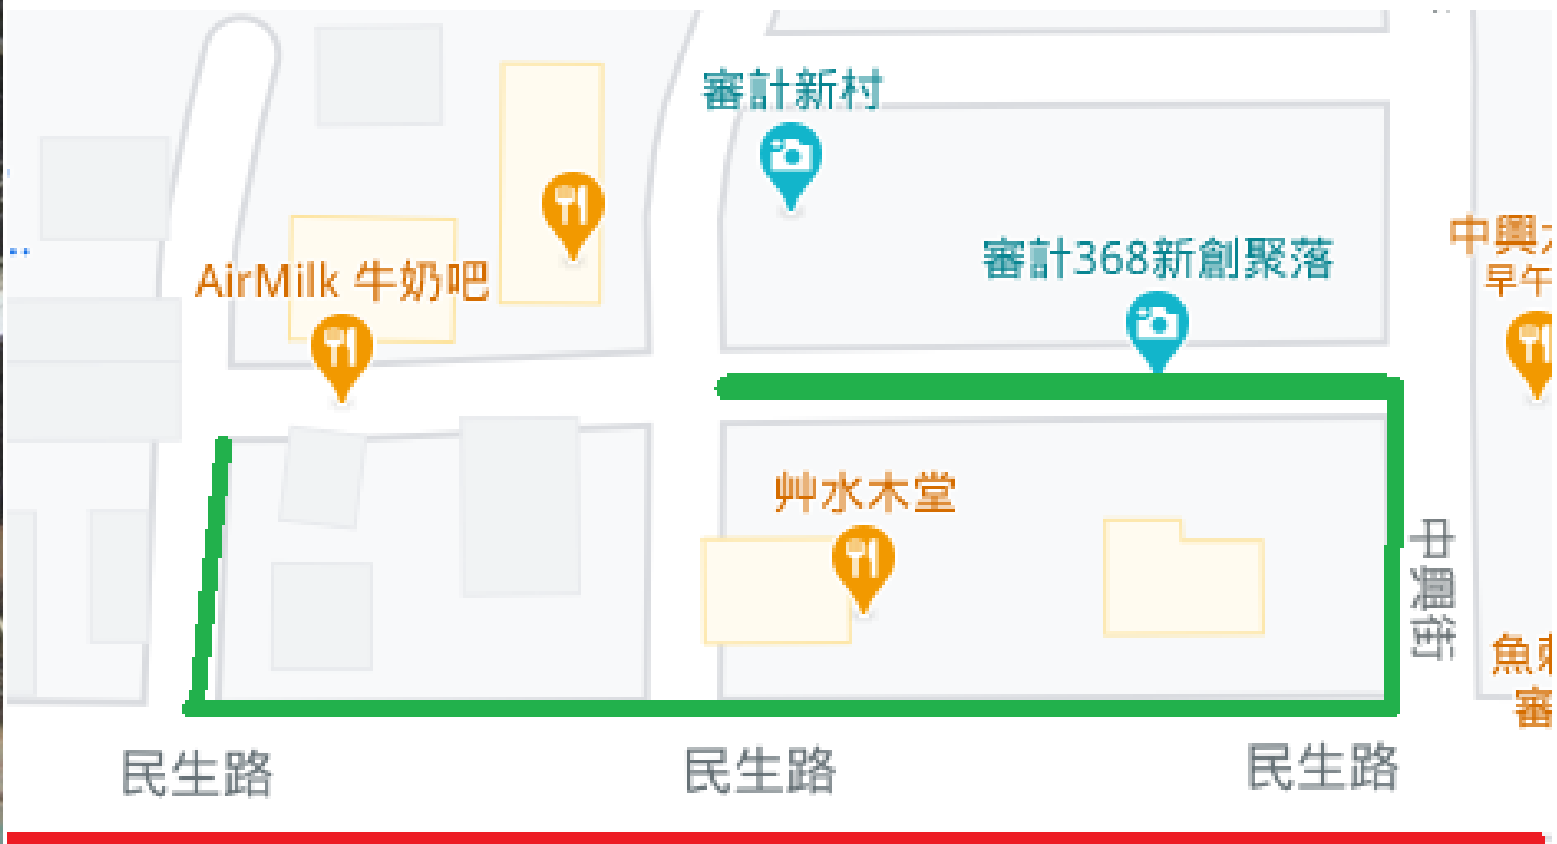
### 審計新村 人行道帶狀改善

- 標線型人行道 (Green line)
- 實體人行道 (Red line)

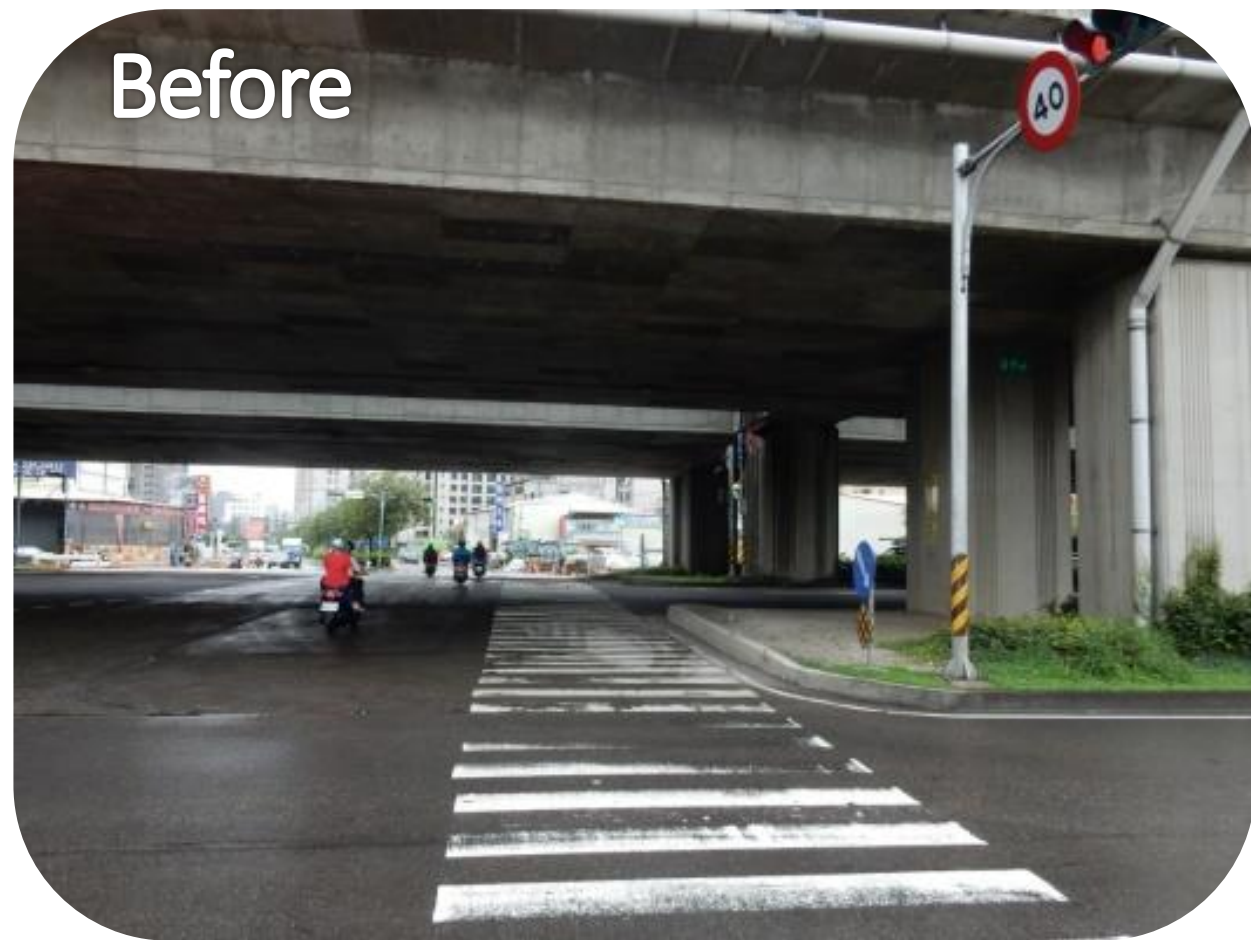
環中路與漢翔路

□ 路寬大--行人曝險於車道時間長

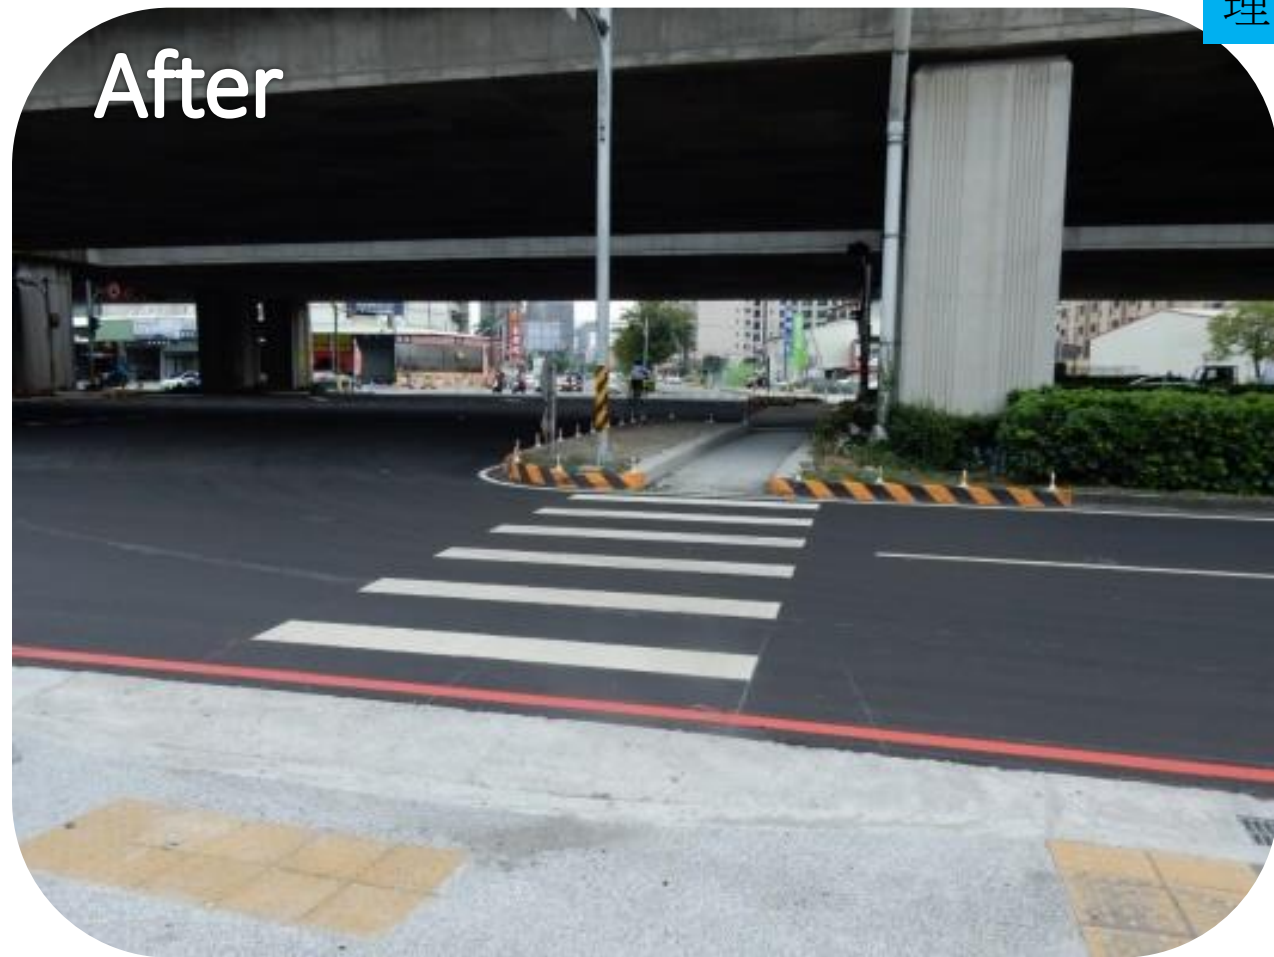
- 庇護島
- 退縮行穿線

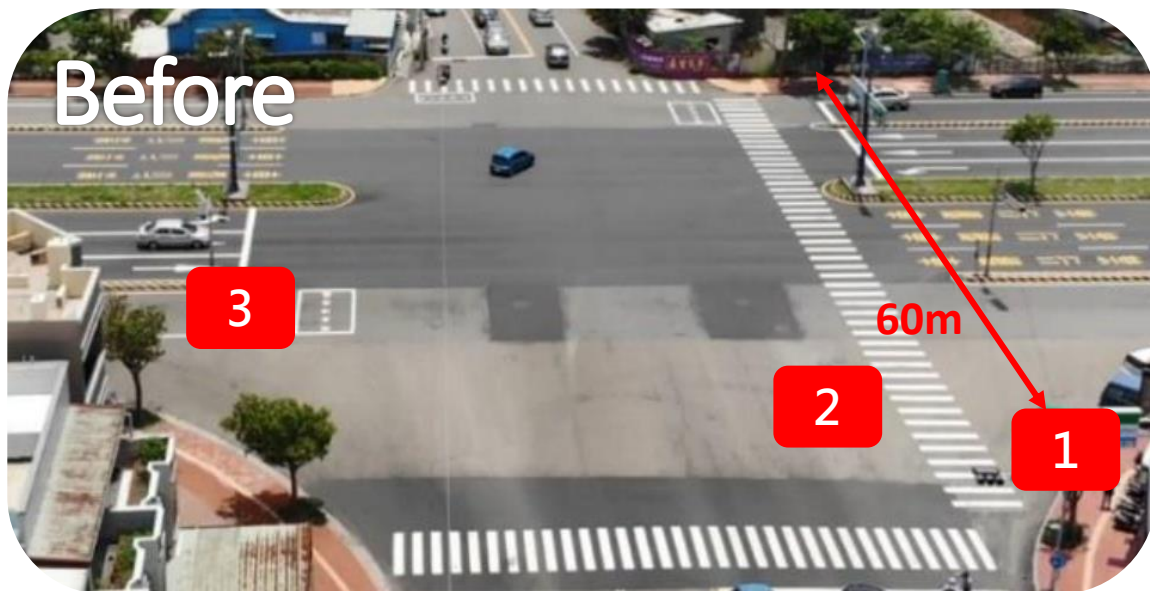
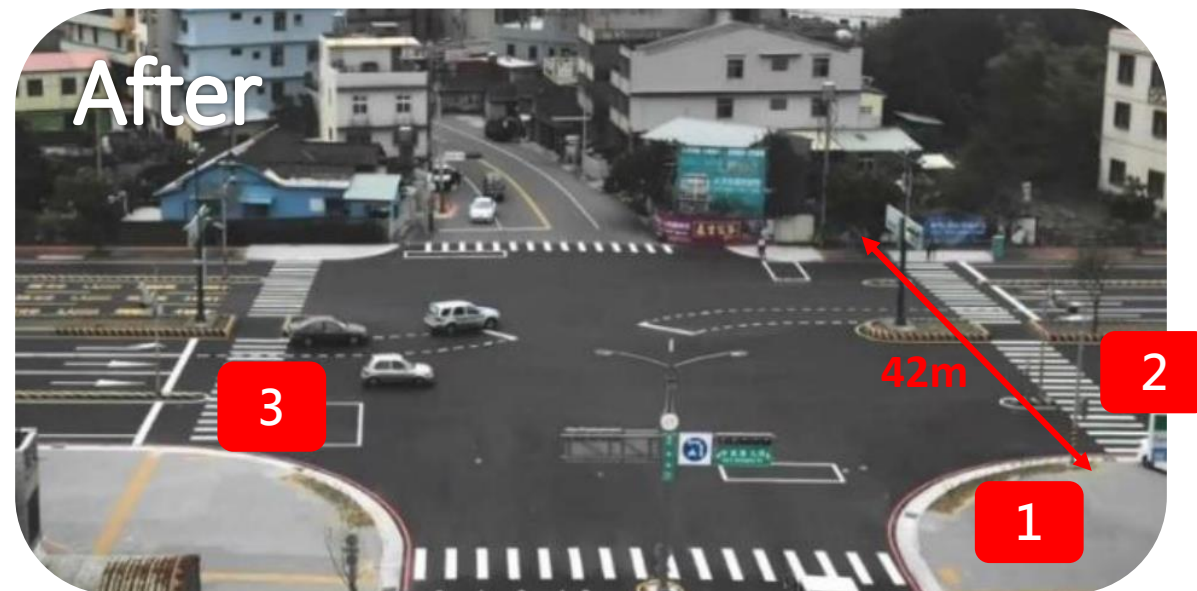
清水區五權南路與中清路行人庇護島

1.縮小路口轉彎半徑

✓ 縮短行人通過馬路距離 60m縮短至42m

✓ 降低行車轉向速度

2.退縮行穿線-減少行車轉向死角

3.行人庇護島-提供暫候及保護空間

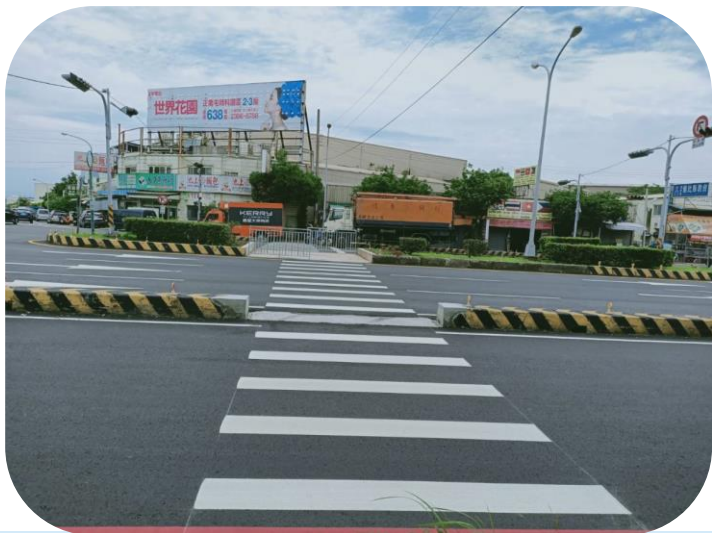
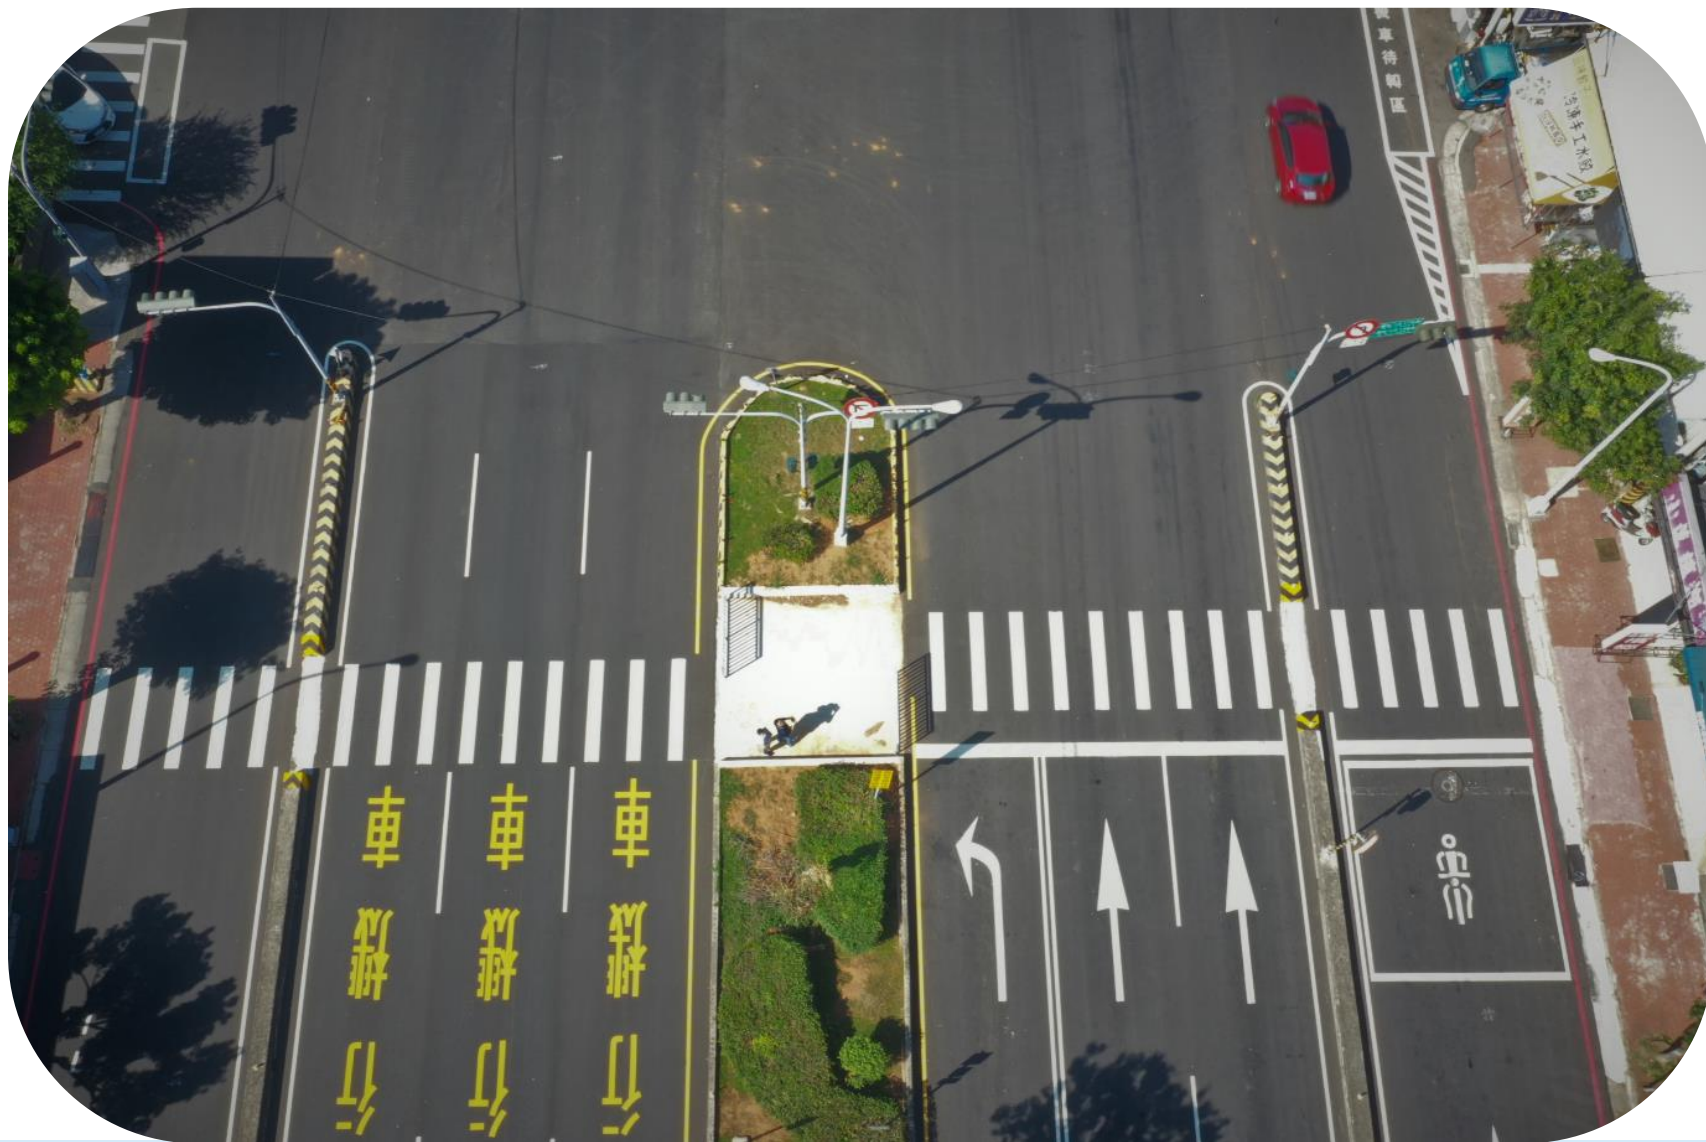
大肚區向上路與  
工業28路

- 交通局審圖  
- 建設局施作

- 庇護空間大
- 配合設置欄杆阻隔

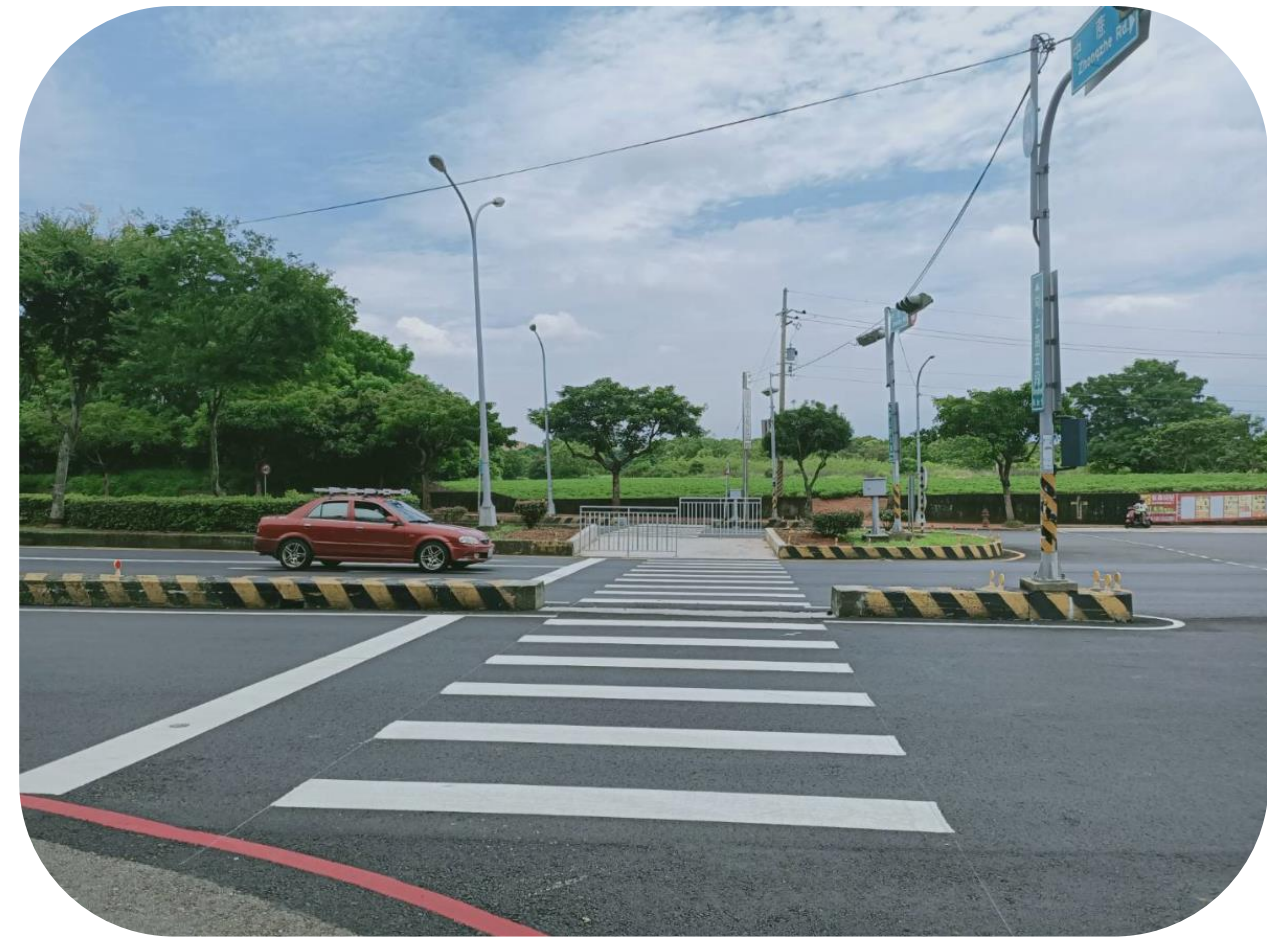
向上路/中蔗路-Z字型庇護島

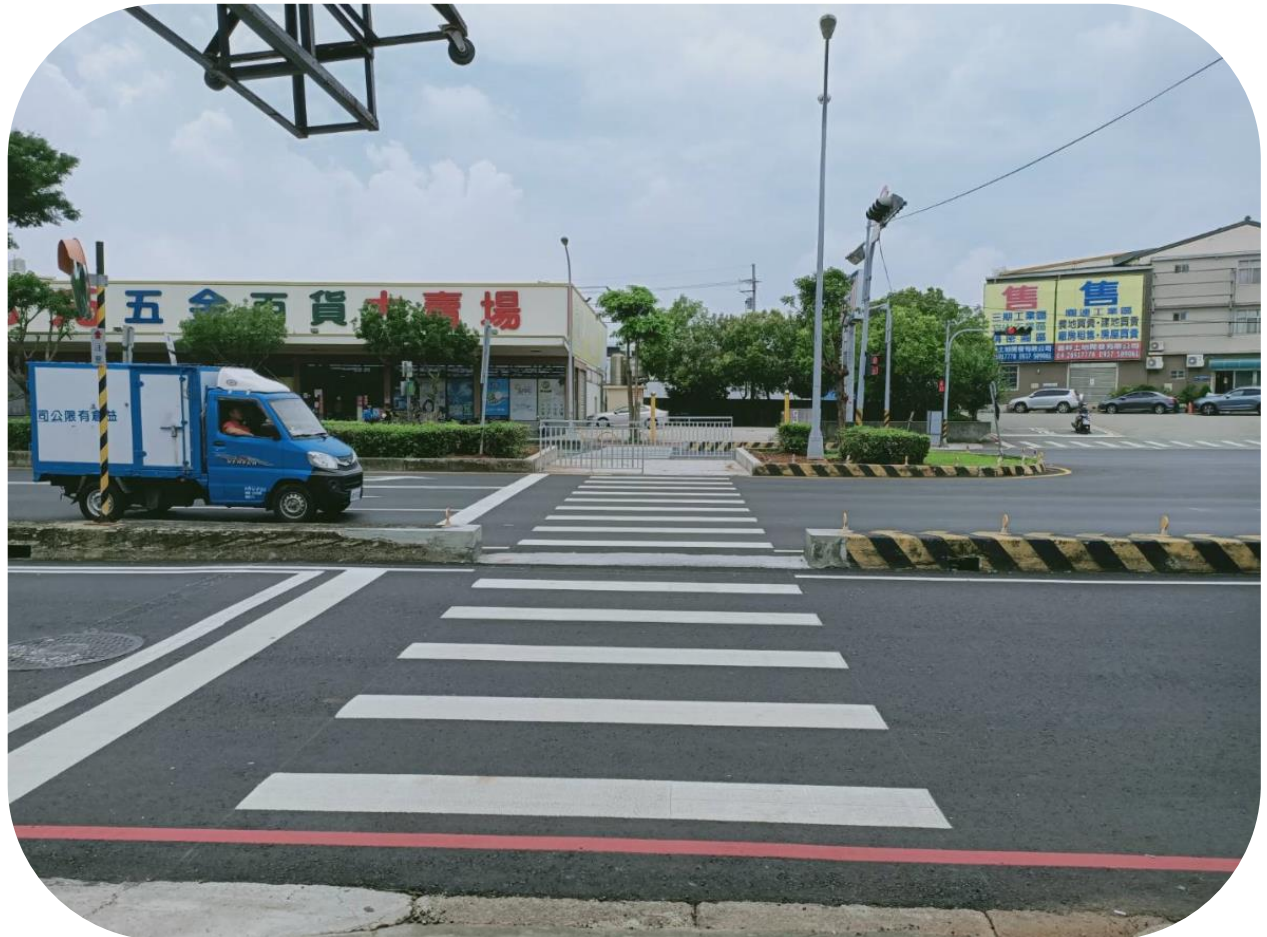
向上路/遊園路二段170巷-Z字型庇護島

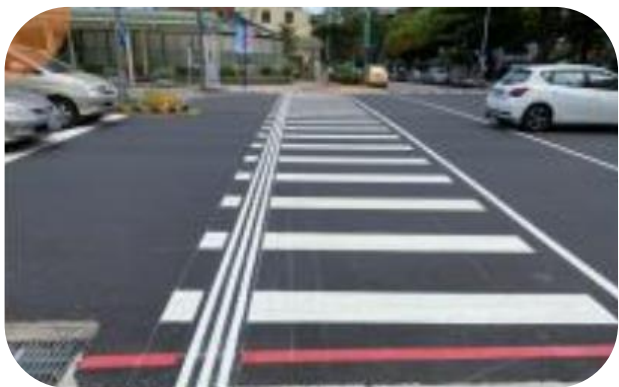
- 運用觸覺持杖尋跡
- 車輛壓過有聲響  
需協調住戶

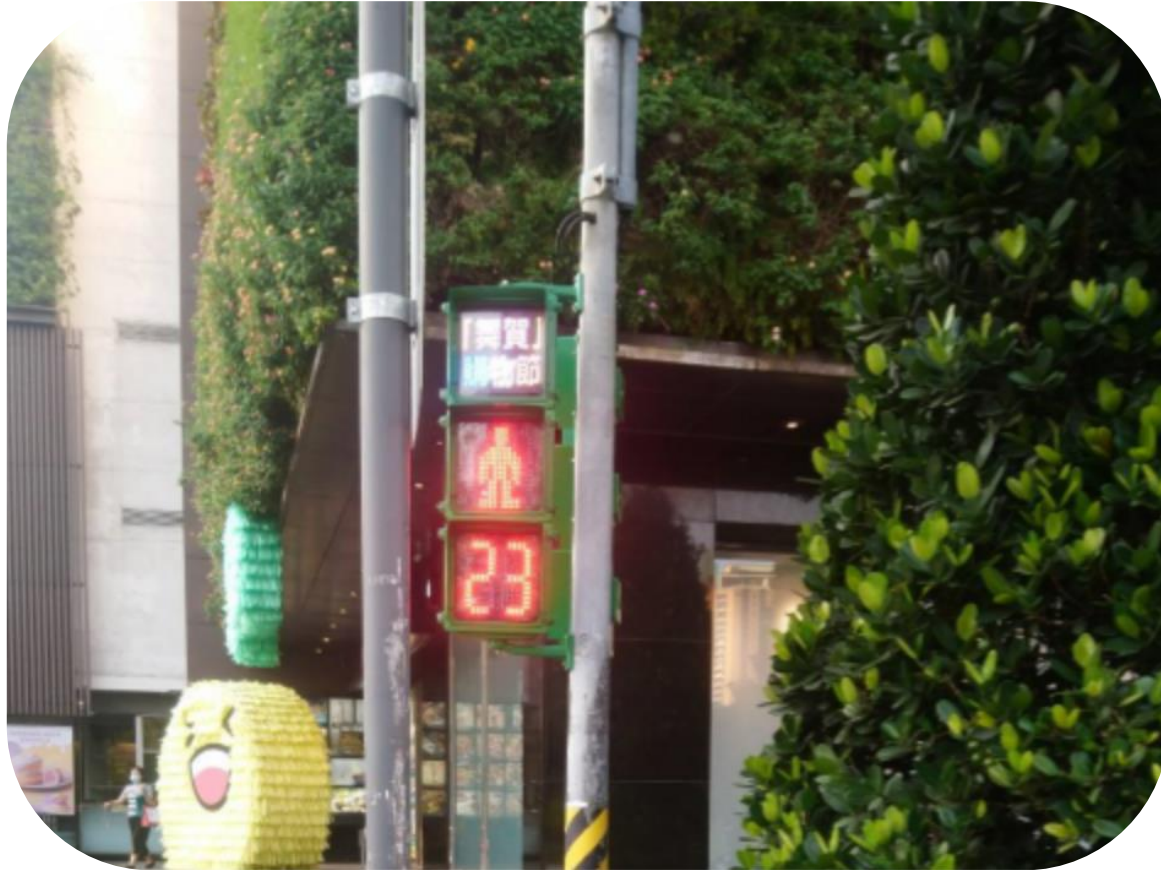
西區公益路/館前路(勤美誠品商圈)-放大型行人燈

- 增加辨識度
- 10處(設置於醫院、商圈)
- 宣導行人交通安全

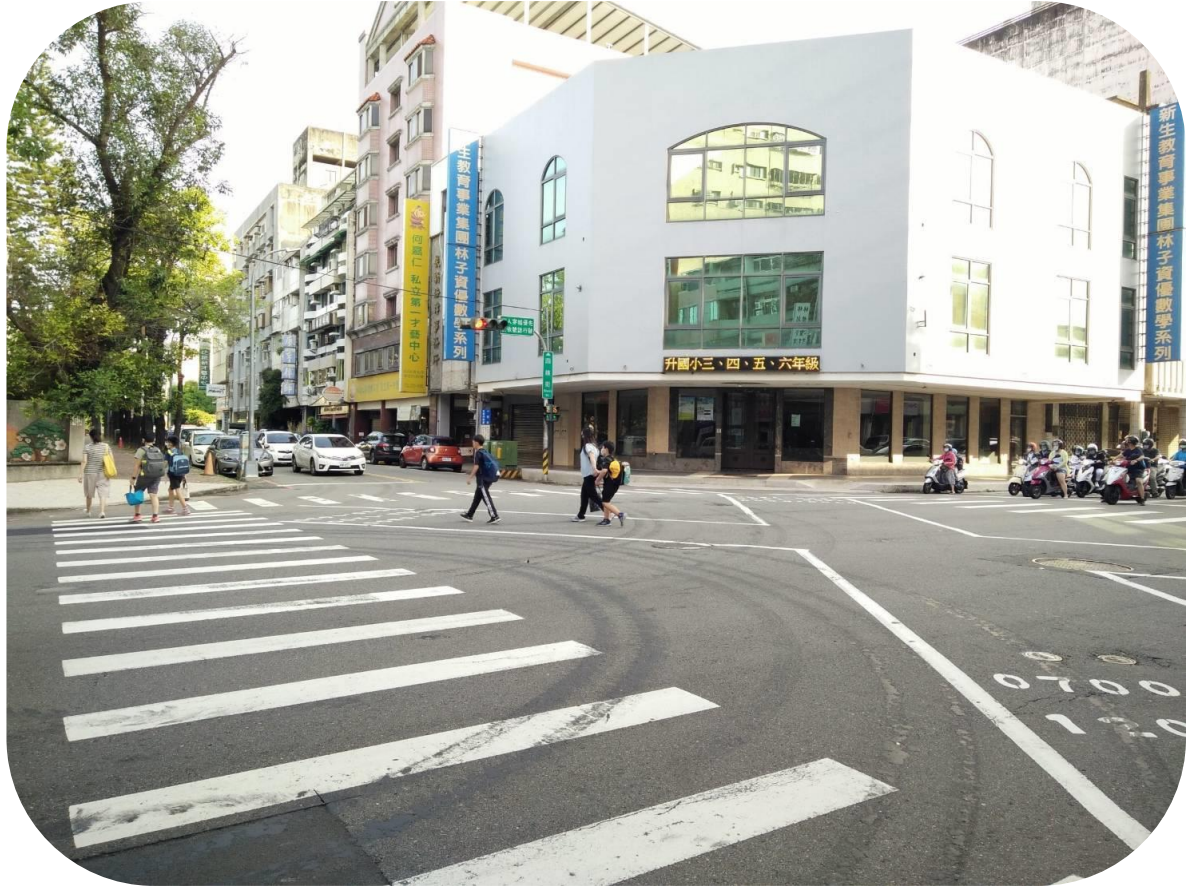
忠孝國小(三民路/四維街)行人專用時相

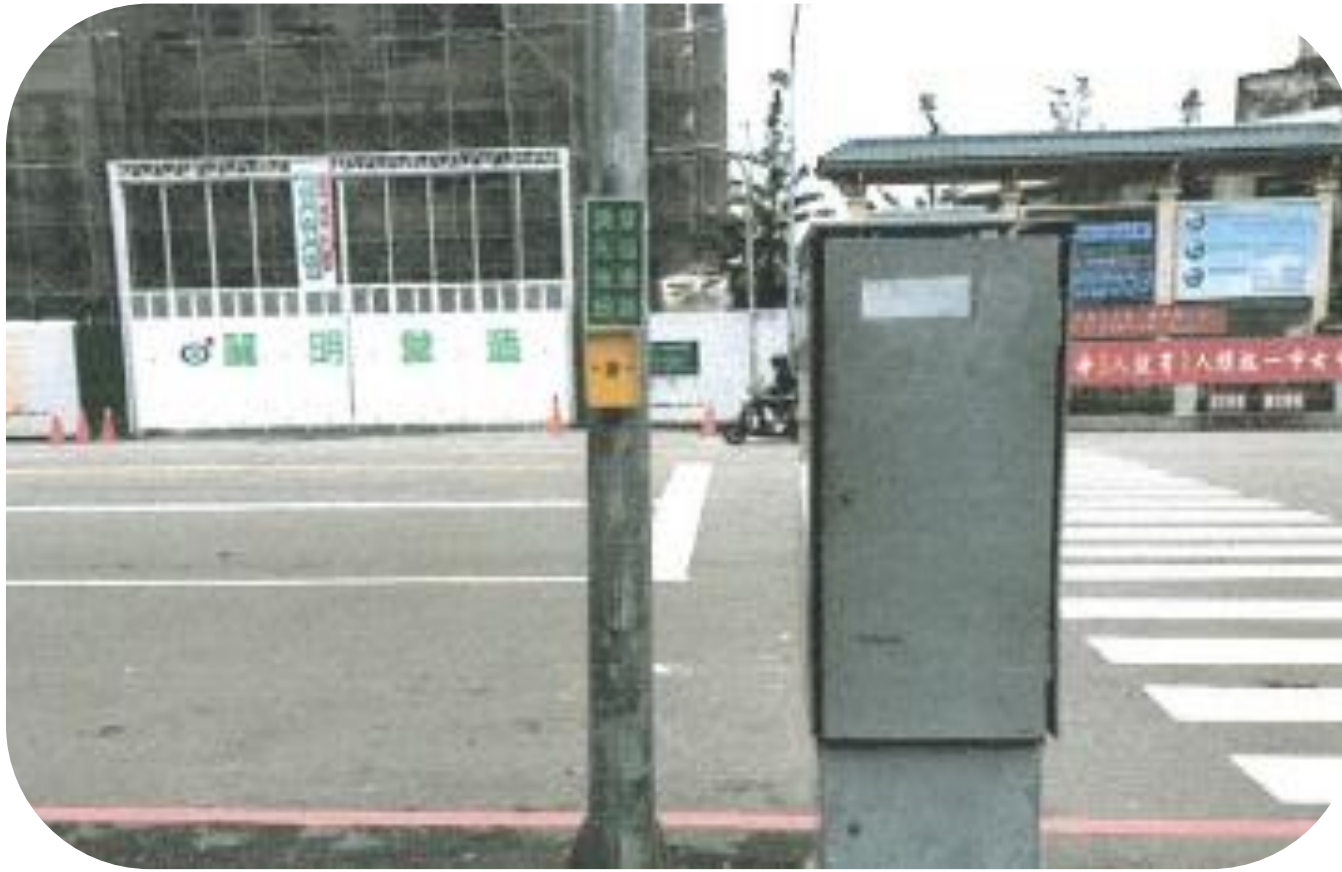
明德女中(台中路前)-行人觸控號誌
