北區五岔路口 交通工程設施精進作為

2022.07.22

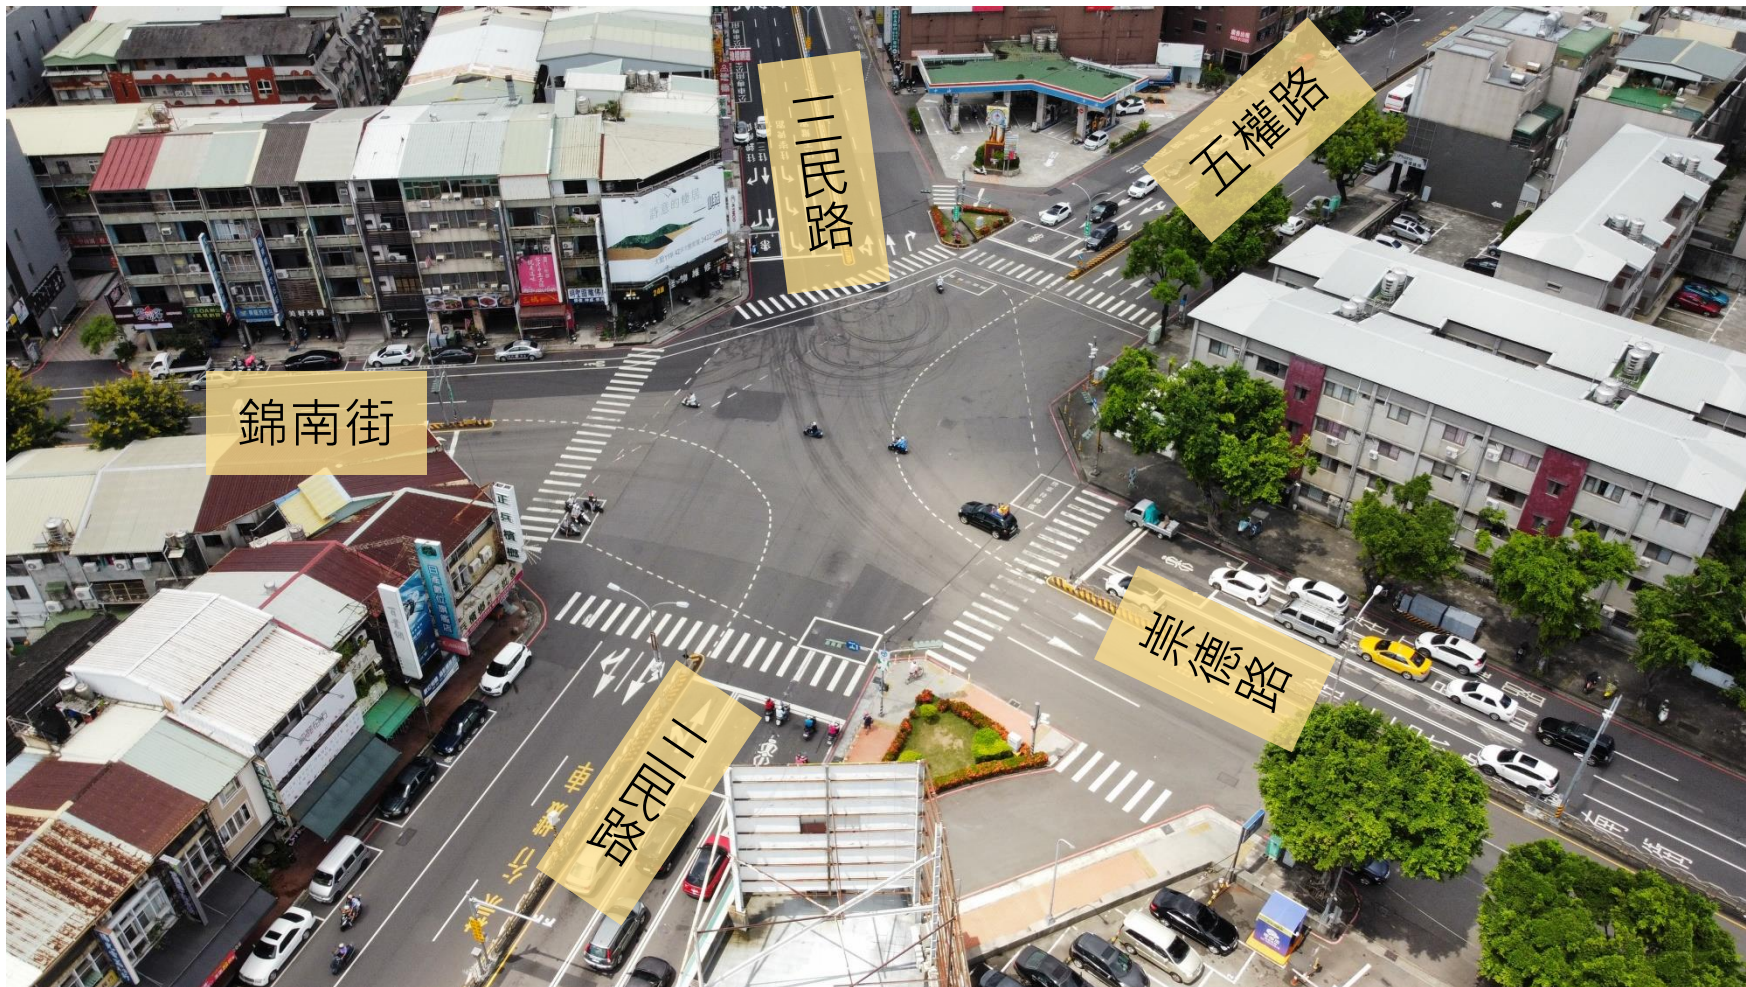
路口特性-路口幾何

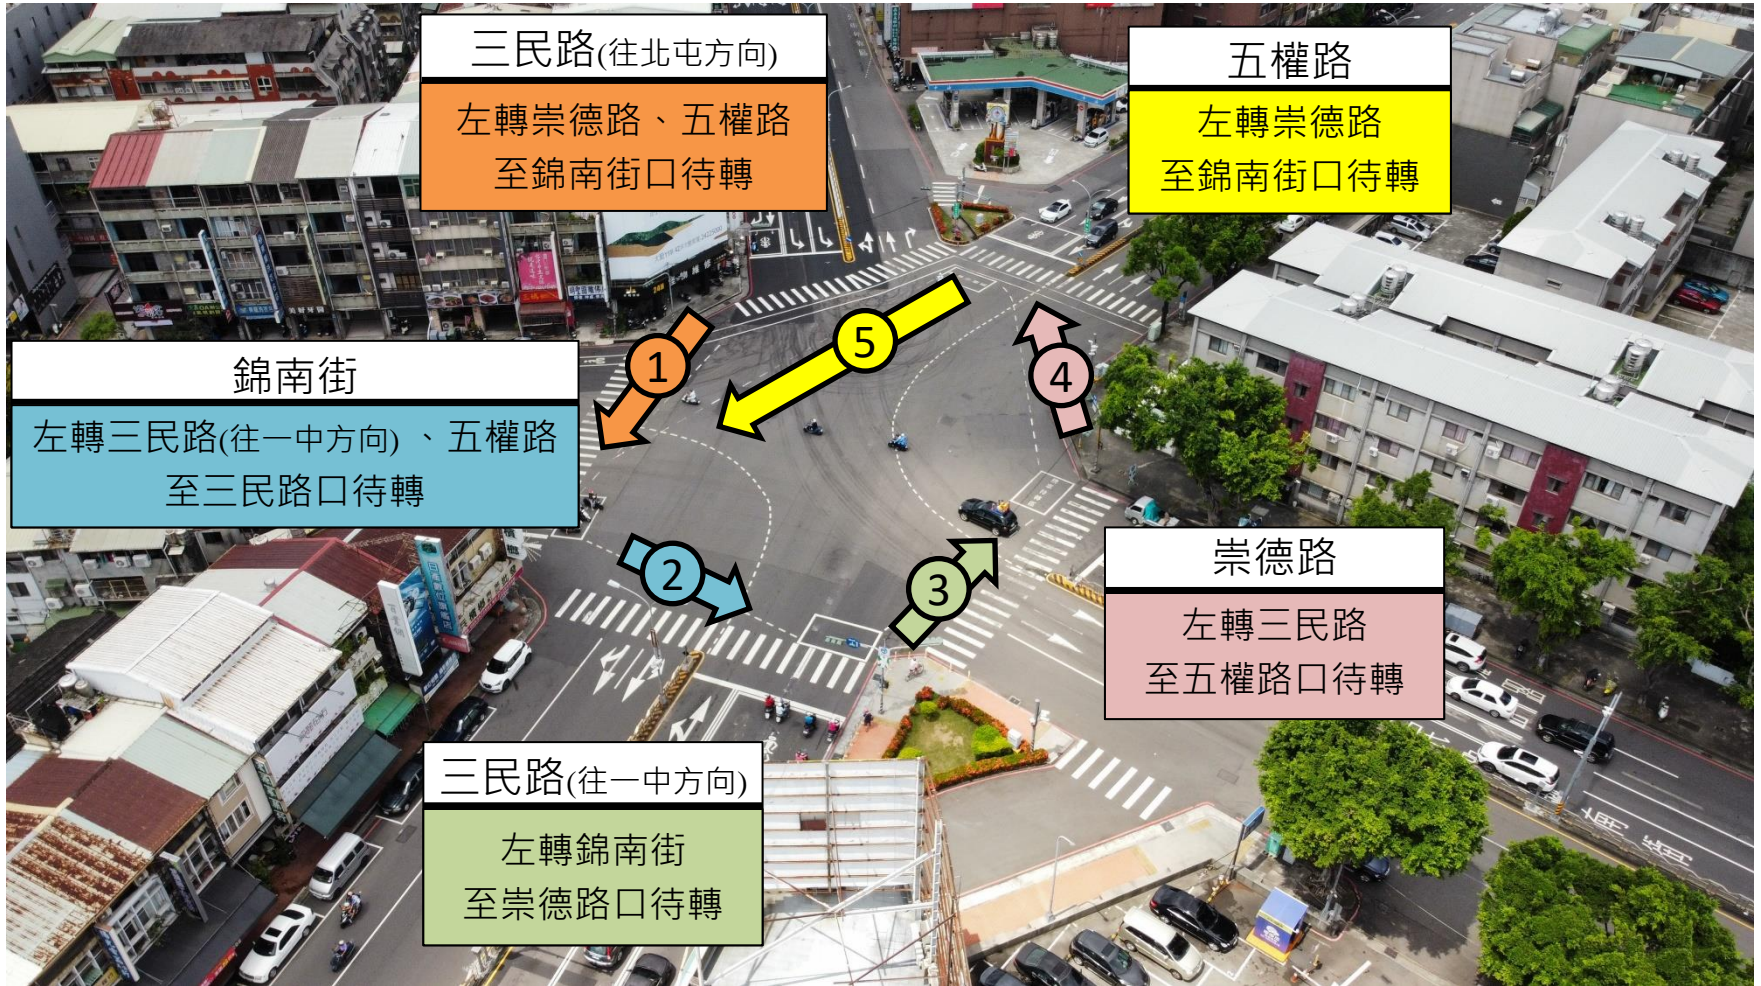
路口特性-機車轉向

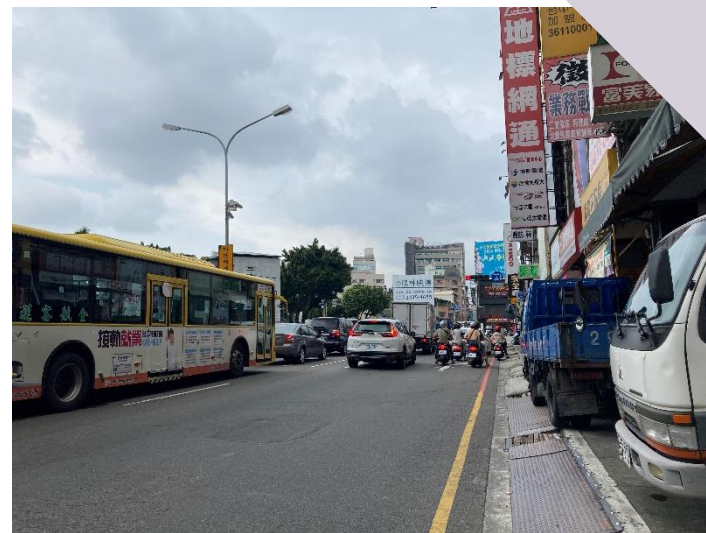
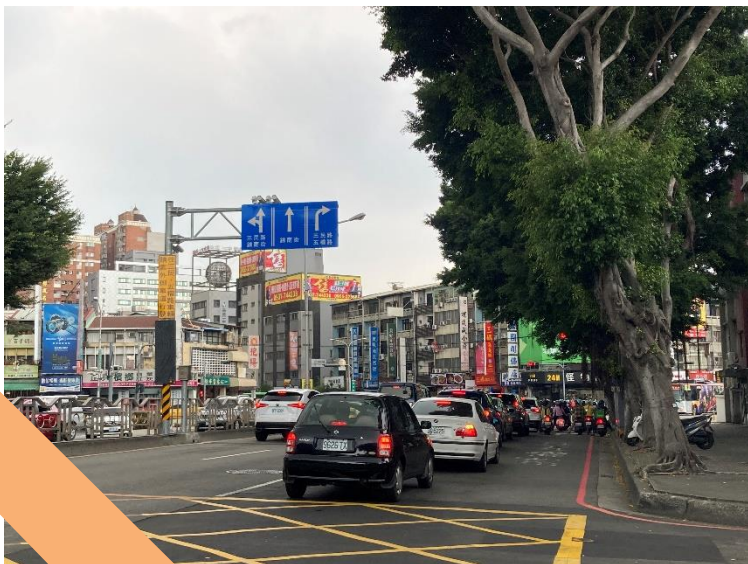
✓ 三民路(往北屯方向)

- 左轉崇德路(29%)與五權路(8%)車流較大，原先內側僅1左轉車道，紓解效率低。(資料來源：簡報P8，路口特性-流量分析)
- 道路寬度不足以再增加1車道。

✓ 崇德路

- 右轉三民路(43%)與五權路(16%)車流較大，原先外側僅1右轉車道，紓解效率低。(資料來源：簡報P8，路口特性-流量分析)

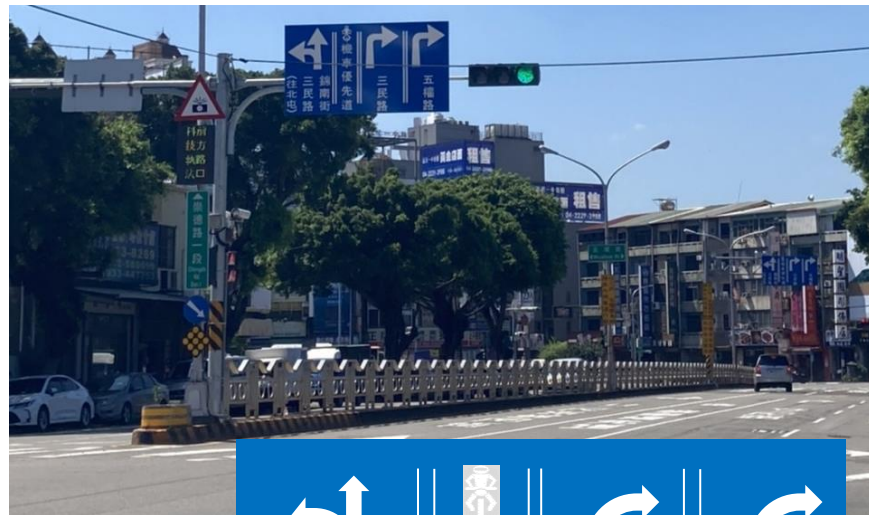
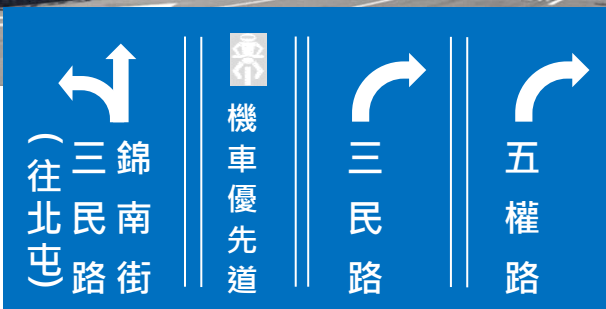
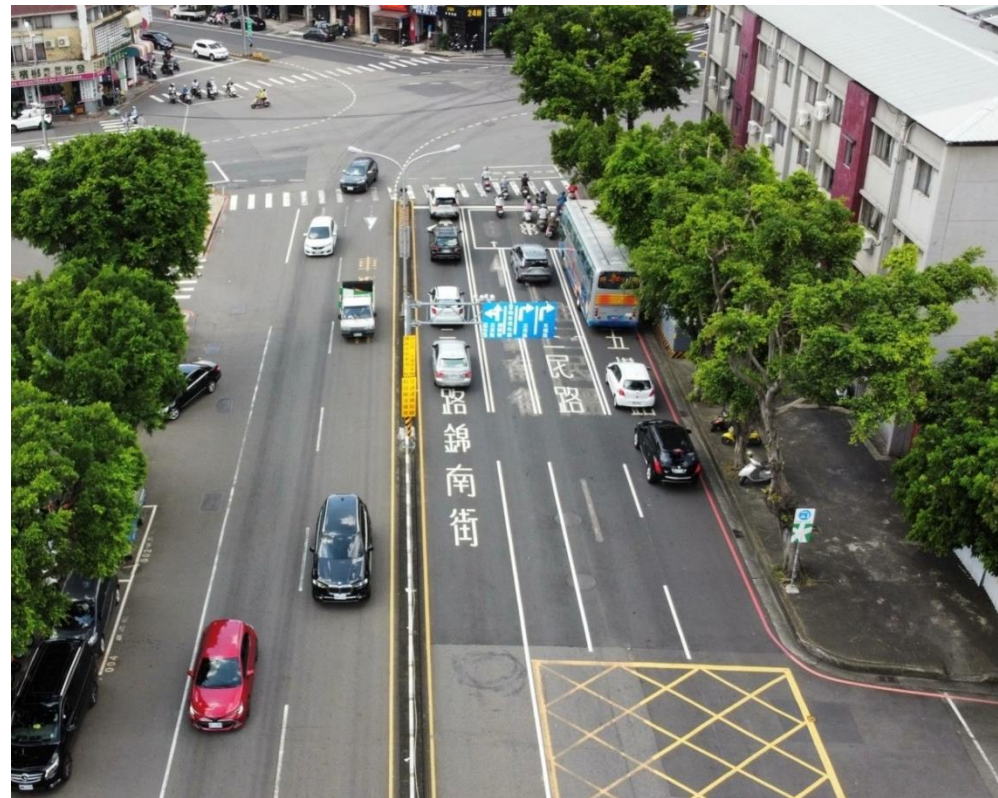
改善措施-崇德路

- 於上游路口端增設輔1標誌，提醒民眾車道配置行向。

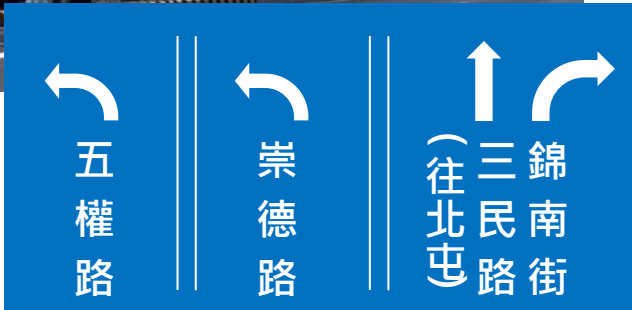
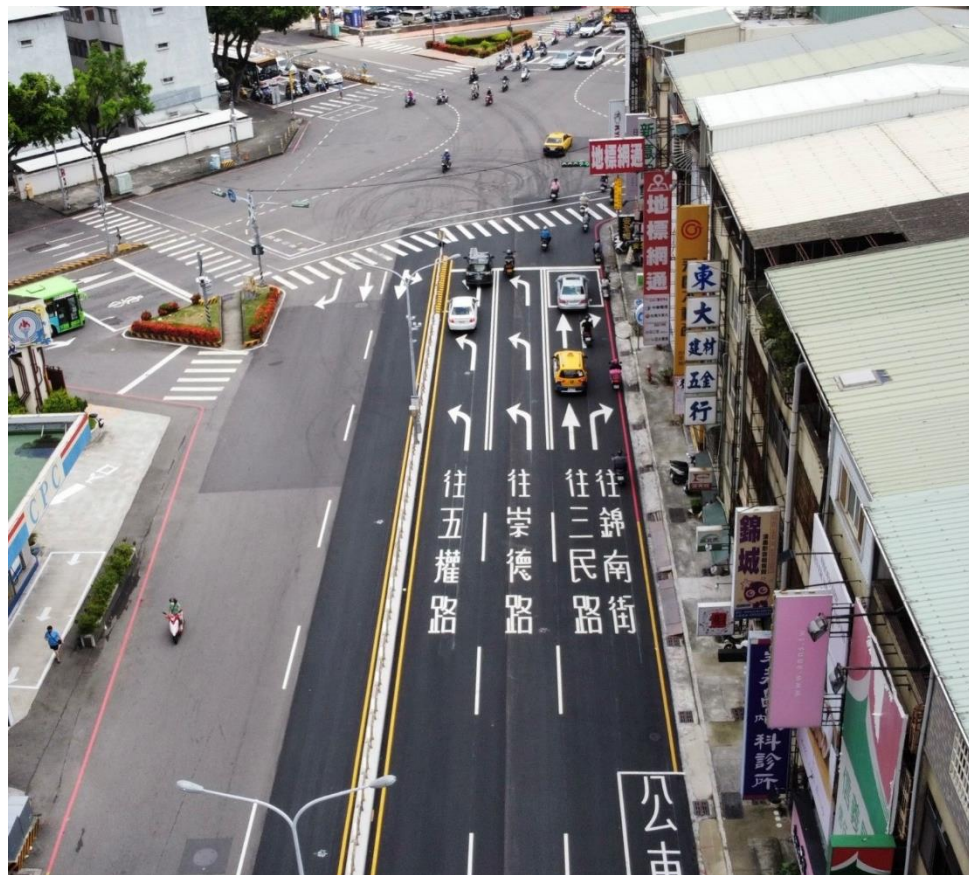
改善措施-三民路(往北屯方向)

- 於上游路口端增設輔1標誌，提醒民眾車道配置行向。

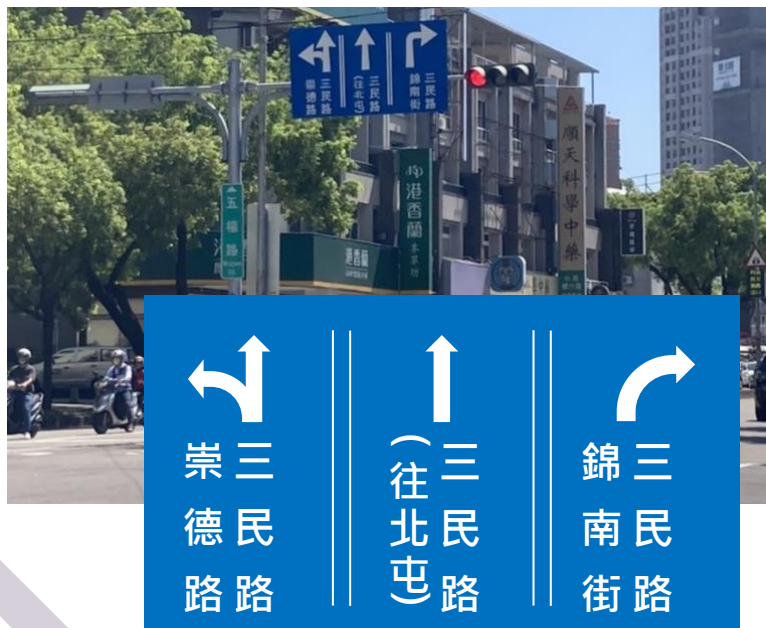
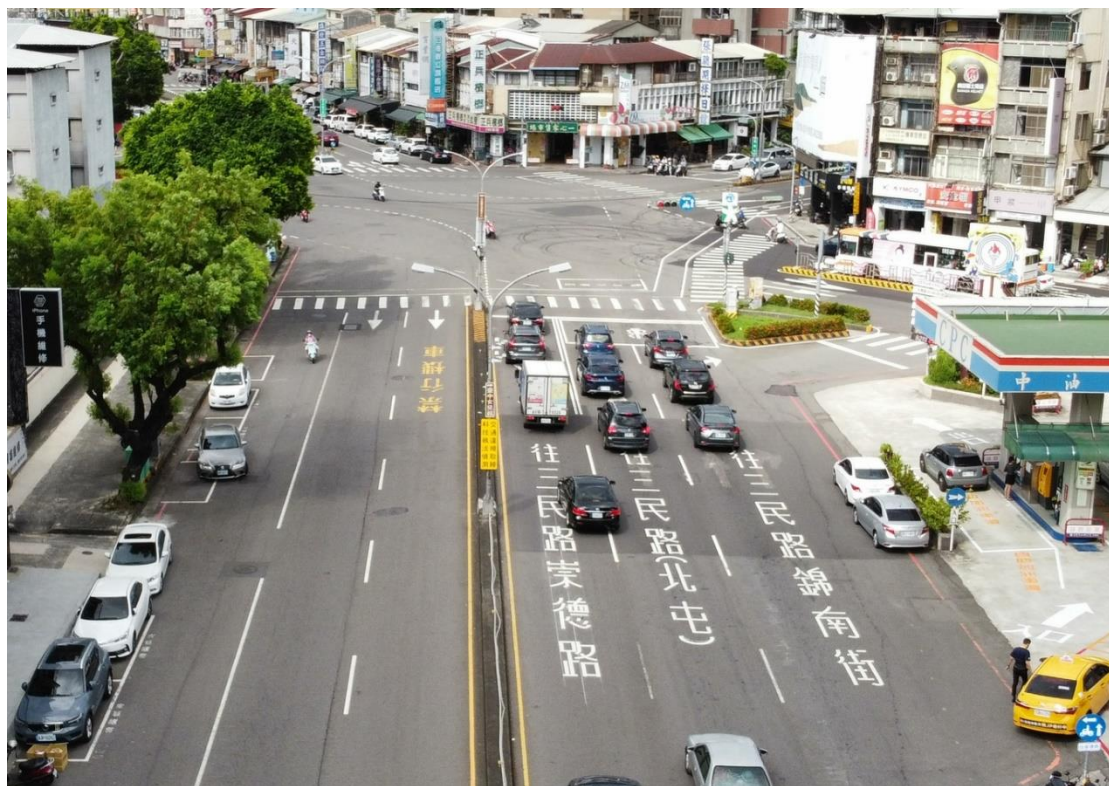
改善措施-五權路

- 交通工程設施尚為明確，為加強標示，於上游路口端增設輔1標誌，提醒民眾車道配置行向。

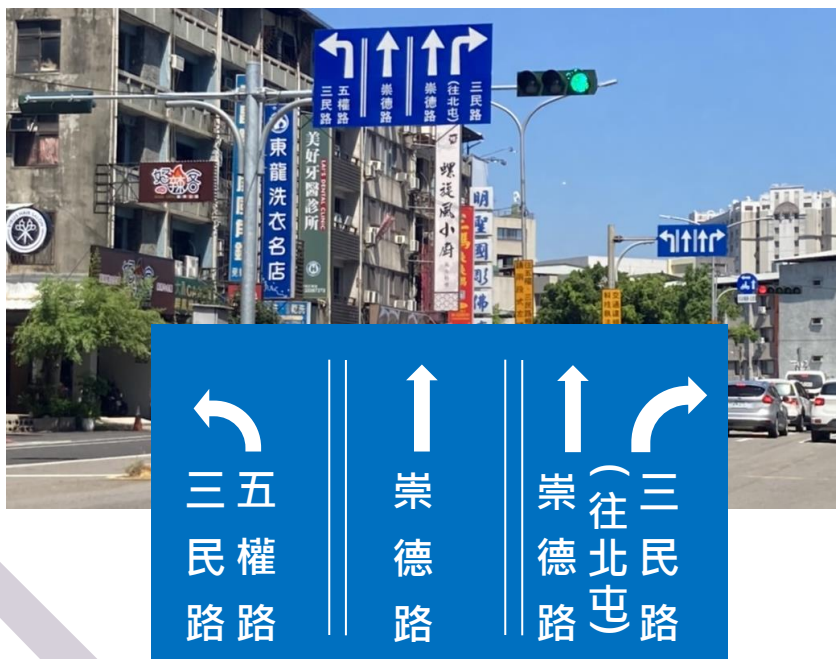
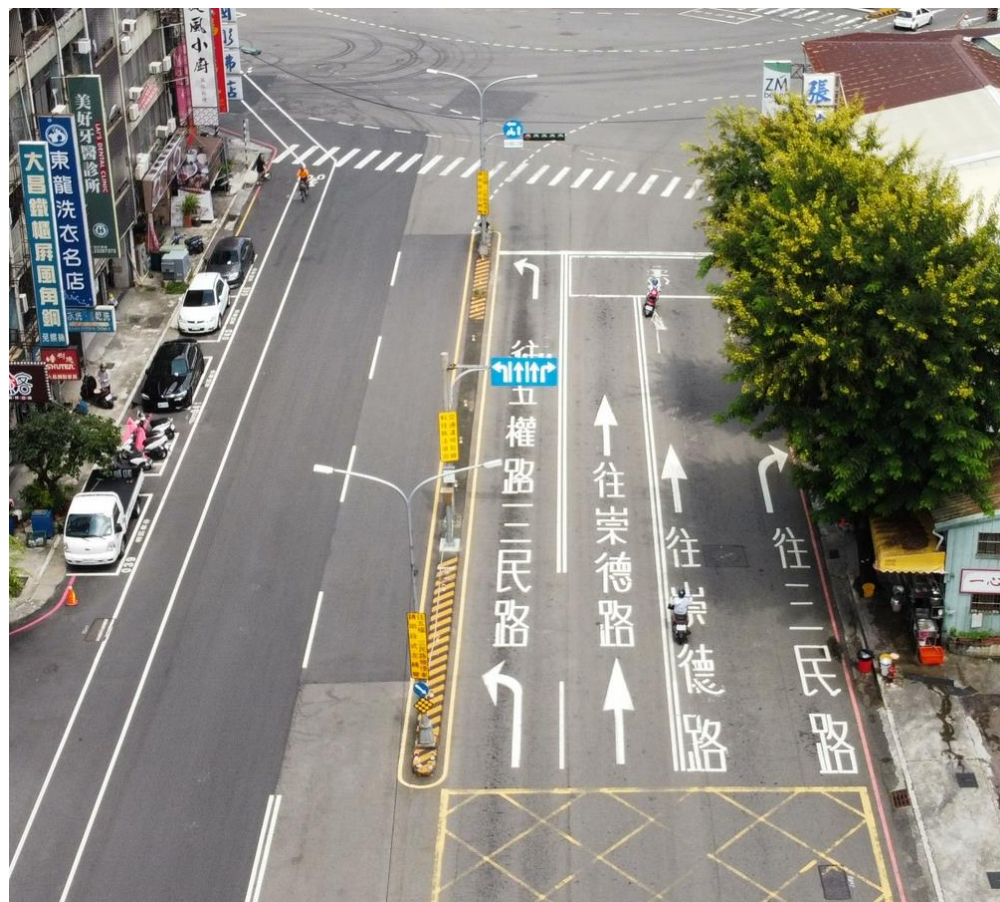
改善措施-錦南街

- 交通工程設施尚為明確，為加強標示，於上游路口端增設輔1標誌，提醒民眾車道配置行向。

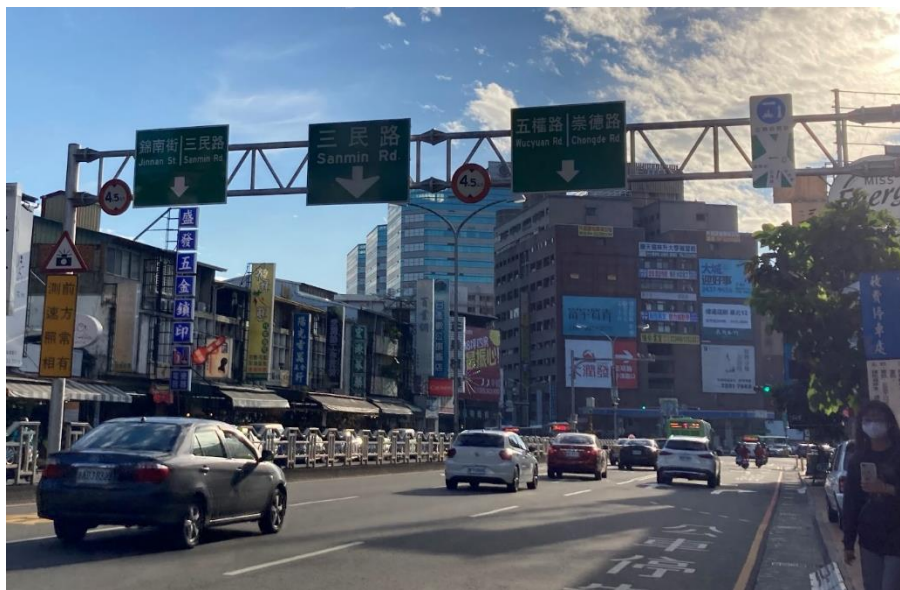
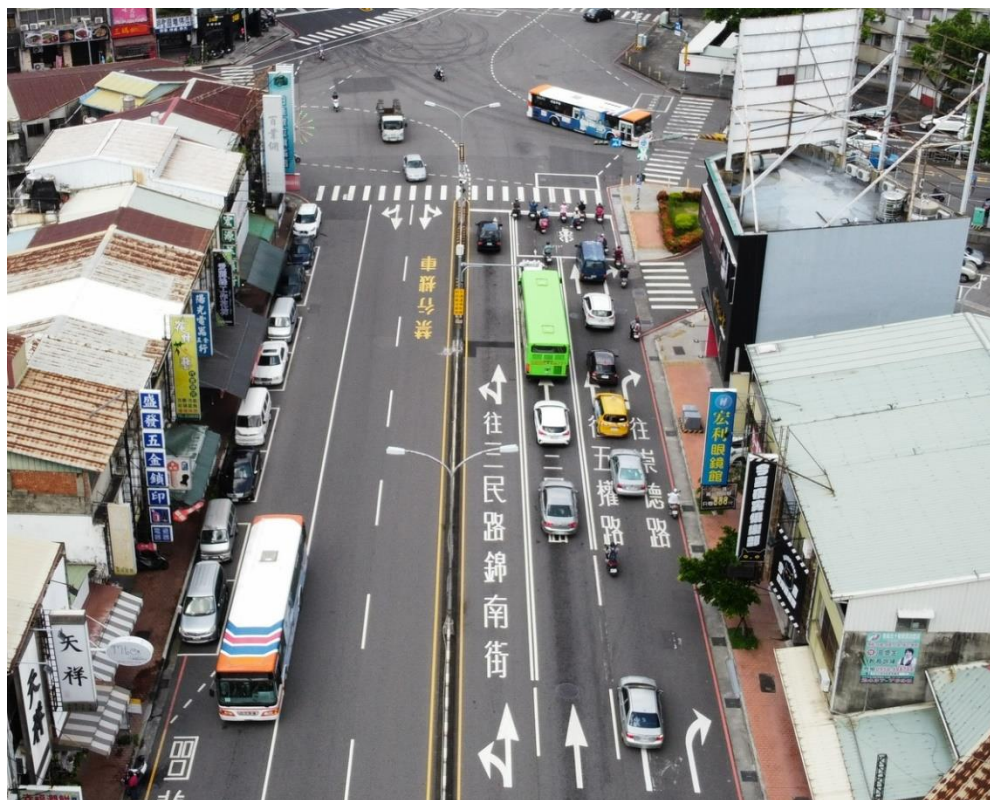
改善措施-三民路(往一中方向)

- 已架設門架及車道配置牌面，並於地面標註車道標字。
