虹揚橋調撥車道改善成效 專案報告

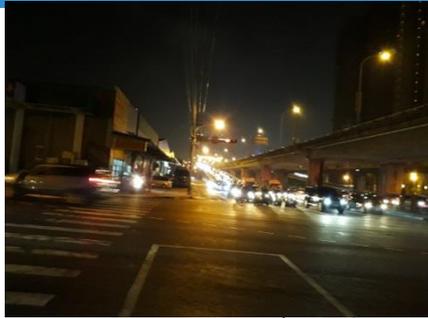
環中路下匝道往南車流
停等長度約275公尺，
3-4週期紓解

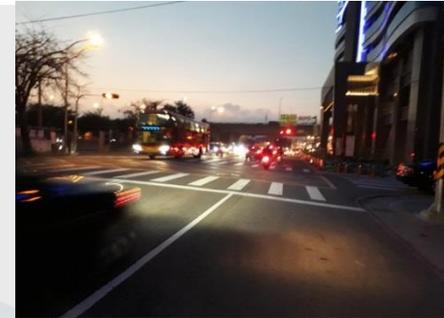
朝馬路往西車流
停等長度約80公尺，
1週期紓解

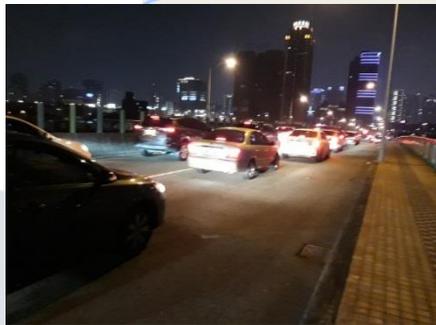
虹揚橋往東車流
停等長度約460公尺，
2-3週期紓解

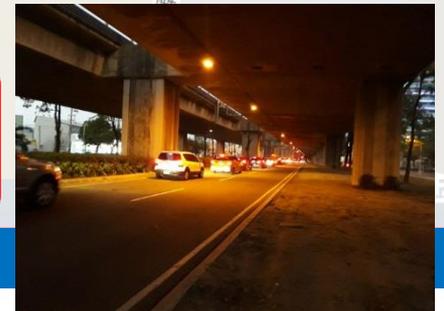
環中路往北車流
停等長度約150公尺，
1週期紓解

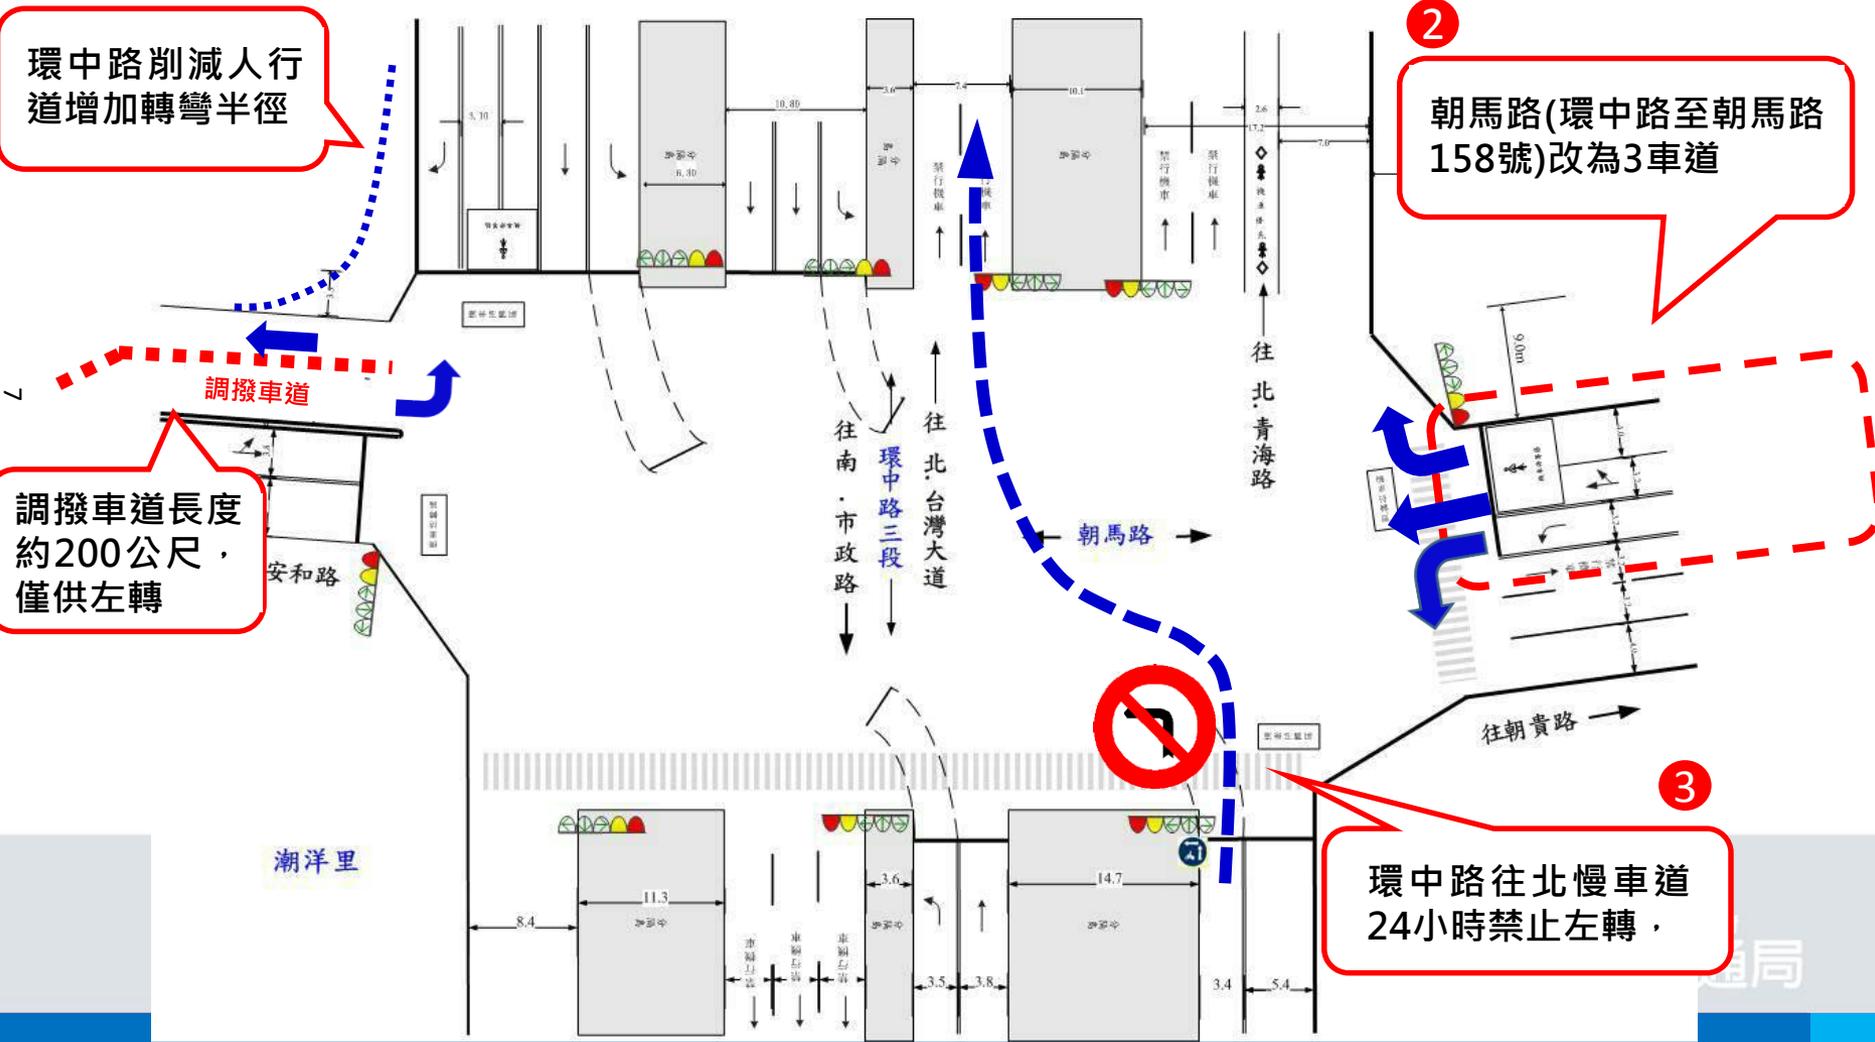
環中路削減人行道增加轉彎半徑

調撥車道

調撥車道長度約200公尺，僅供左轉

朝馬路(環中路至朝馬路158號)改為3車道

環中路往北慢車道24小時禁止左轉

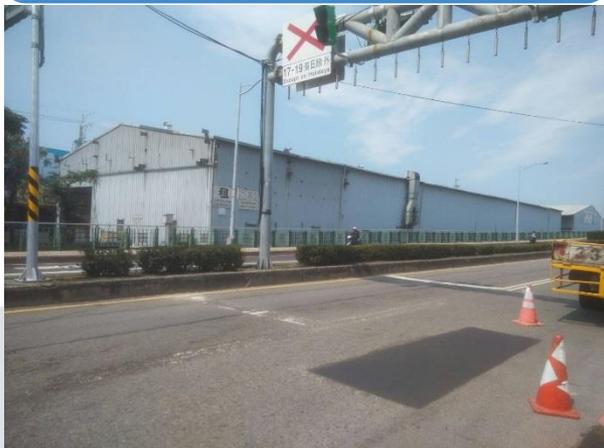
退縮朝馬路停止線

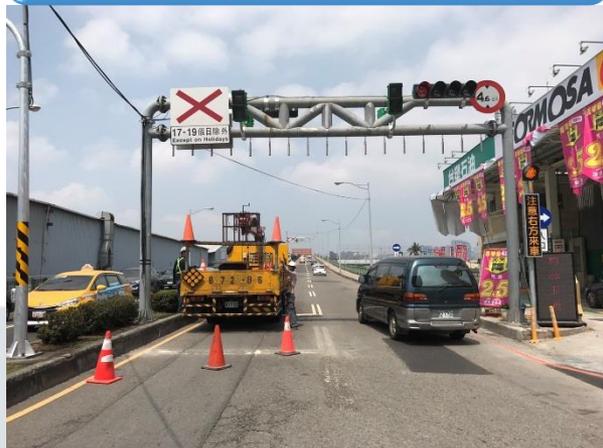
增加車道燈

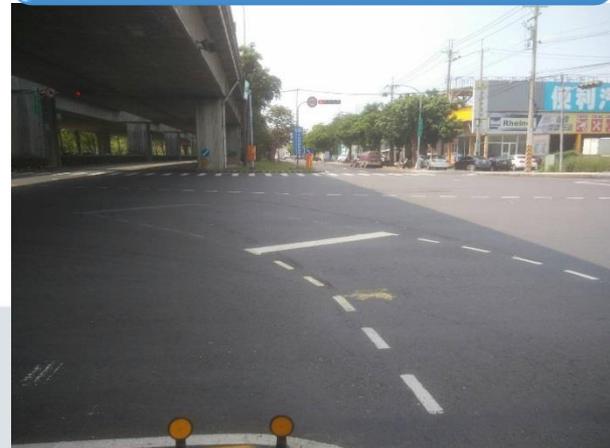
退縮環中路停止線

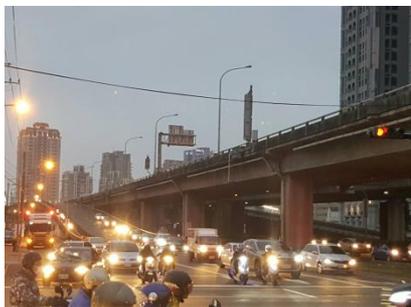
虹揚橋往東車流
等長度約200公尺，
1-2週期紓解

方向	調整項目	改善前(106.1)	改善後(106.4)
台74線下匝道 (南北對開方向)	增加綠燈10秒	停等長度約275公尺，3-4週期紓解	停等長度約75公尺，1週期紓解， 增加600台/小時 車輛紓解效率
虹揚橋 (往東方向)	調撥車道約 200公尺，減少綠燈15秒	停等長度約460公尺，2-3週期紓解	停等長度約200公尺，1-2週期紓解，經觀察左轉 增加600台/小時 紓解效率

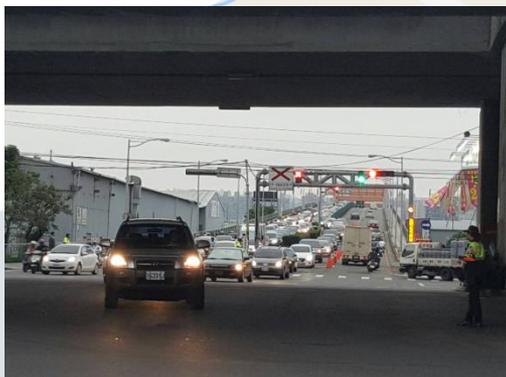
環中路往北車流
等長度約250公尺，
1-2週期紓解

環中路下匝道往南車
流等長度約75公尺，
1週期紓解

方向	調整項目	改善前(106.1)	改善後(106.4)
環中路快車道 (往北方向)	增加左轉專用綠燈5秒	停等長度約150公尺 1週期紓解	停等長度約250公尺， 1-2週期紓解
朝馬路 (往西方向)	增加一車道	停等長度約80公尺， 1週期紓解	停等長度約80公尺， 1週期紓解

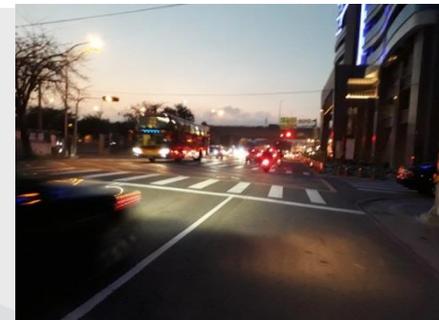
朝馬路往西車流
等長度約80公尺，
1週期紓解
