# 上下班時段交通改善計劃及推動情形之檢討專案報告

台中市政府交通局 2016.07

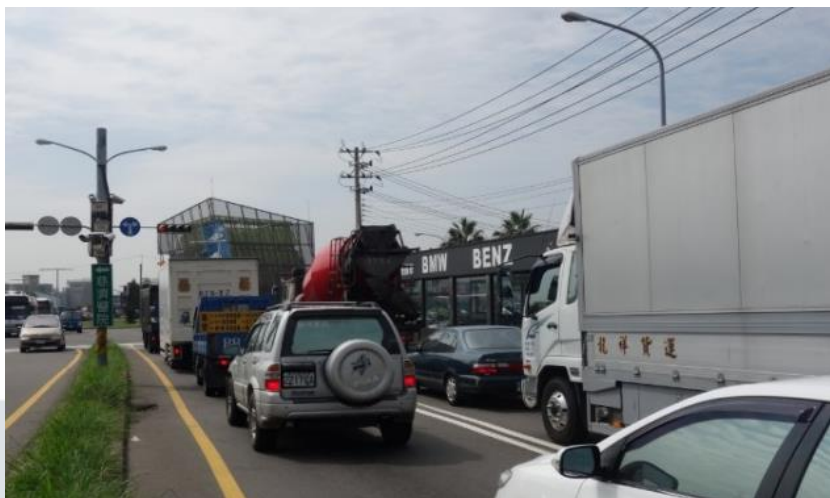
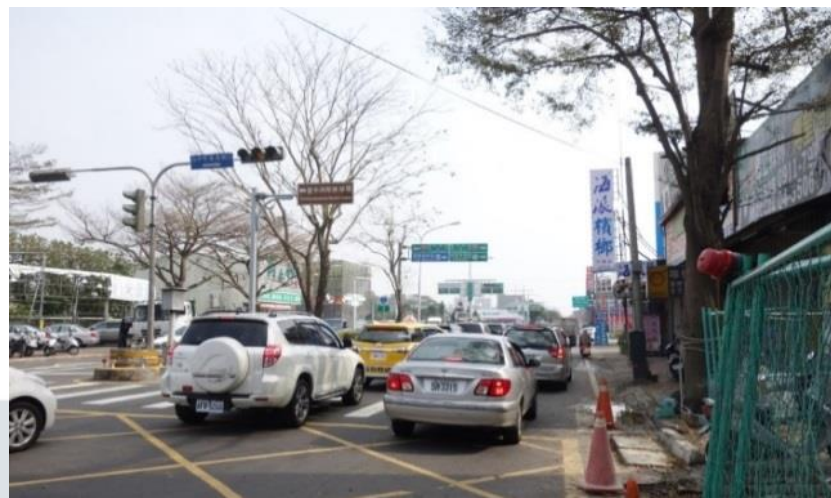
- 主要幹道節點(中清路與環中路) ，車流匯集且交通量大

- 高速公路局實施匝道儀控管制，致車流往平面道路回堵

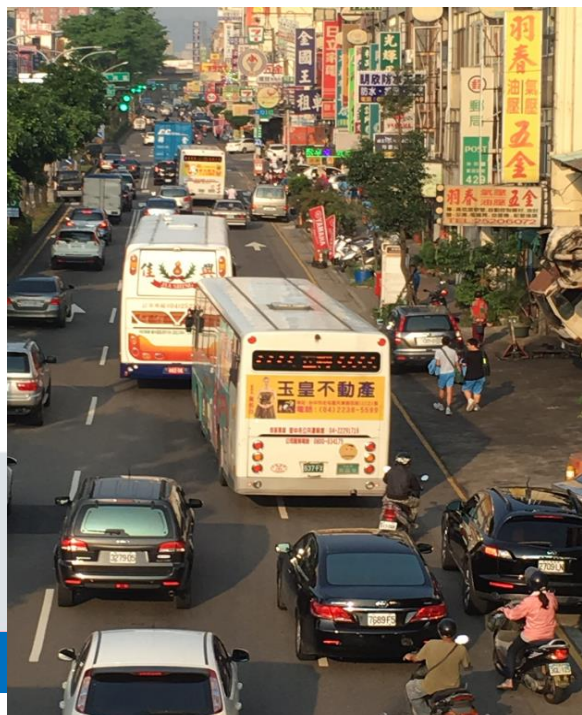
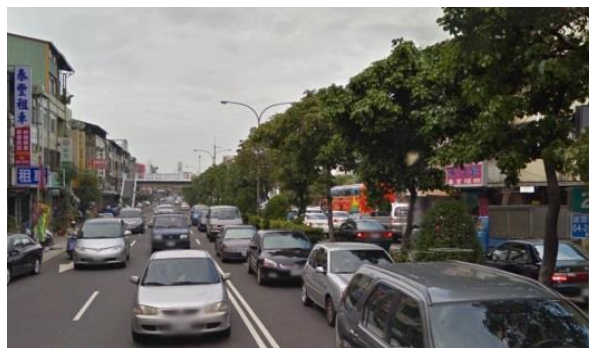
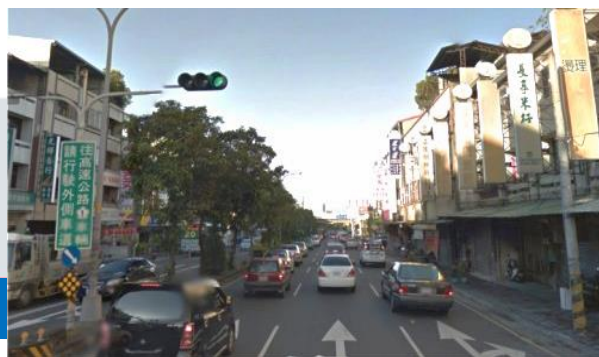
- 國1匝道儀控，聯絡道路車流回堵

- 路邊有車輛違規停車情形

- 匝道口汽、機車變換車道交織，影響車流續進

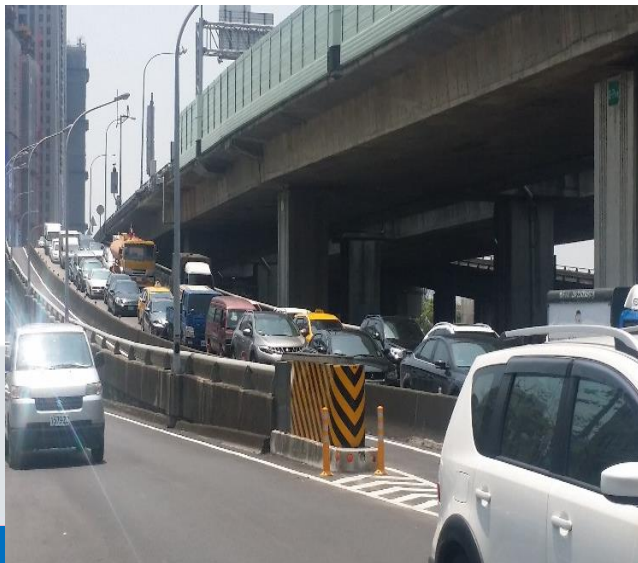
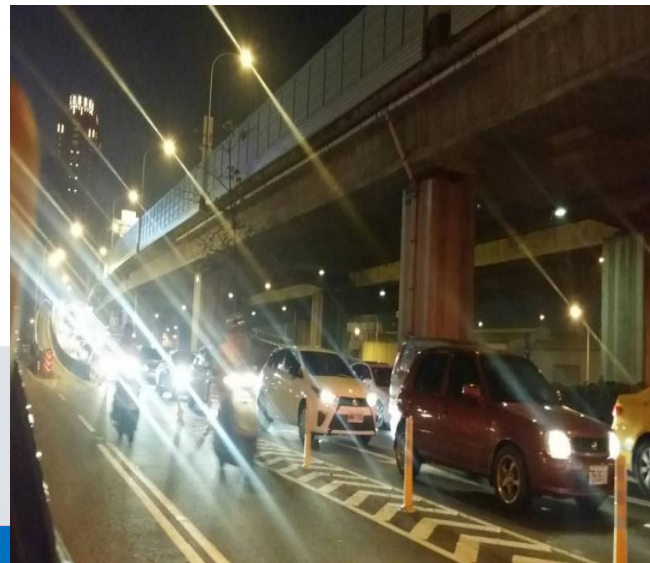
- 上匝道車輛交織多(與朝富、市政上匝道交織，影響車速)
- 下匝道車輛與慢車道交織
- 下匝道路口多時相號誌路口，紓解效率低

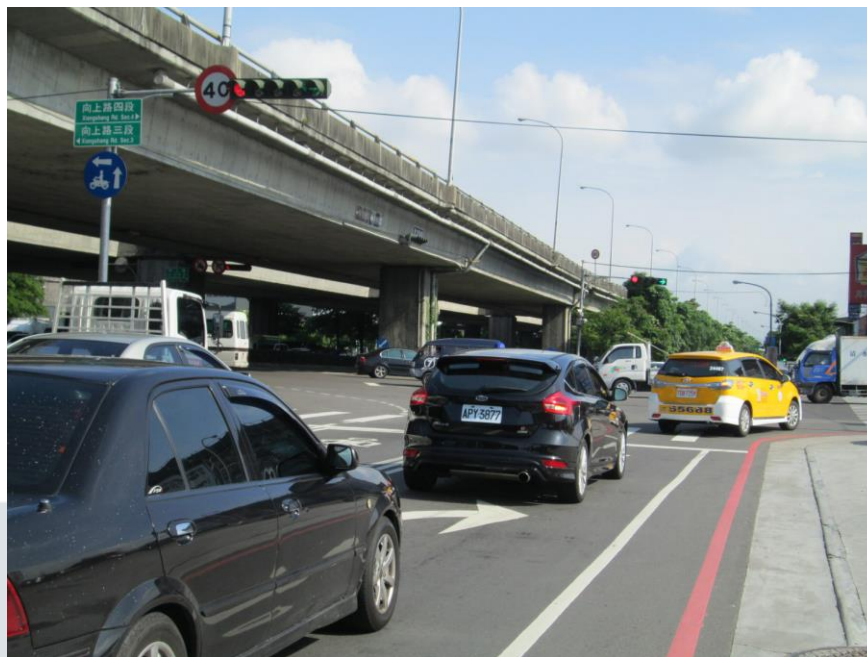
- 鄰近台中工業區與精密科技園區，尖峰時間  
上下班車流量大，路口等候時間長

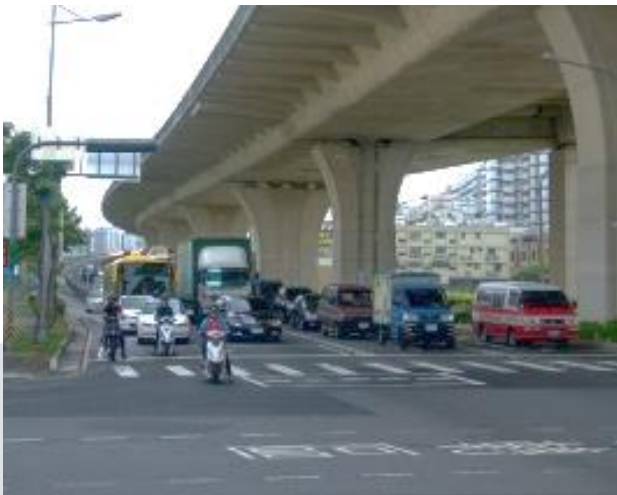
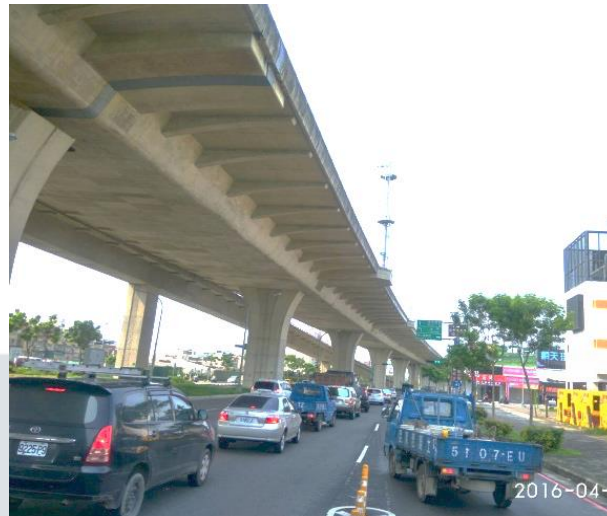
- 匝道口與平面路口過近，影響路口車流
- 匝道流量大，轉向直行交織嚴重
- 違停嚴重

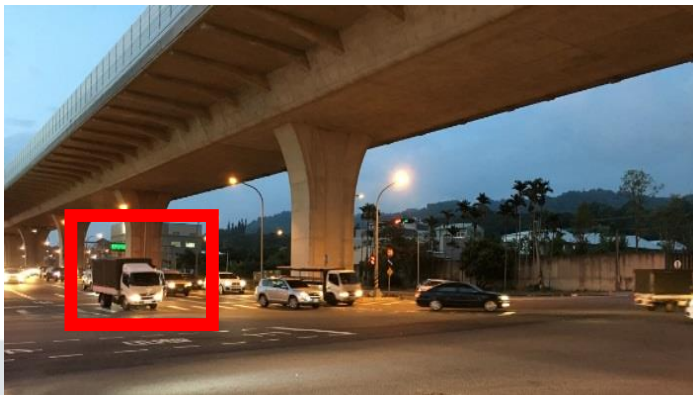
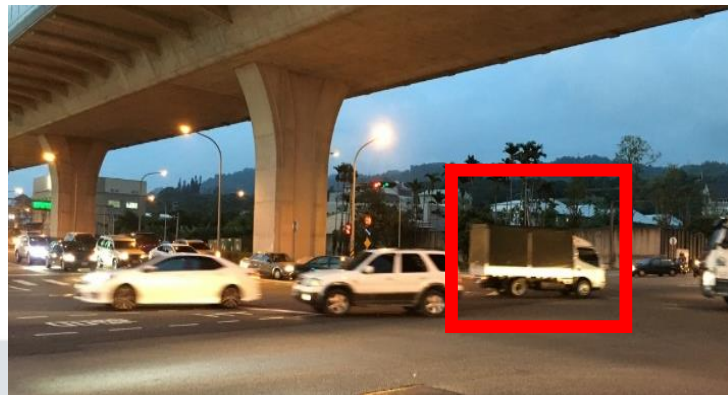
- 南下匝道左轉車流大，影響平面道路直行車流

- 左轉車流回堵，易與橫向車流交織造成壅塞

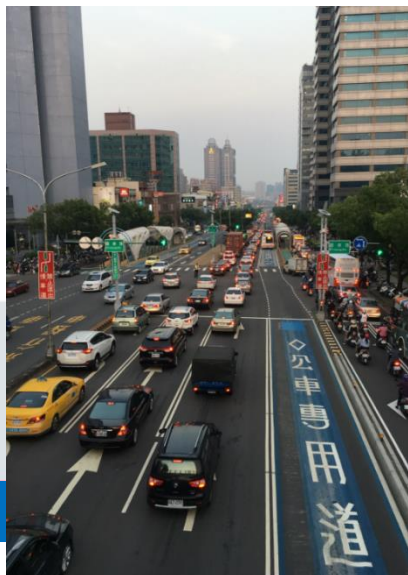
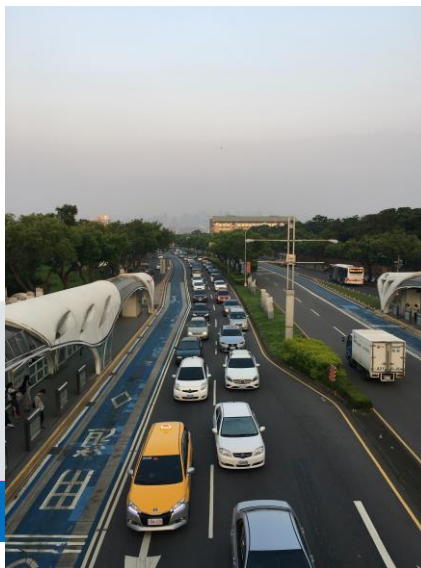
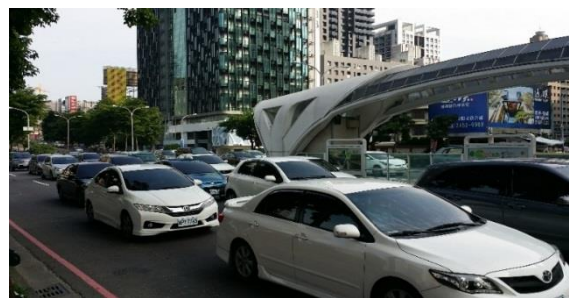
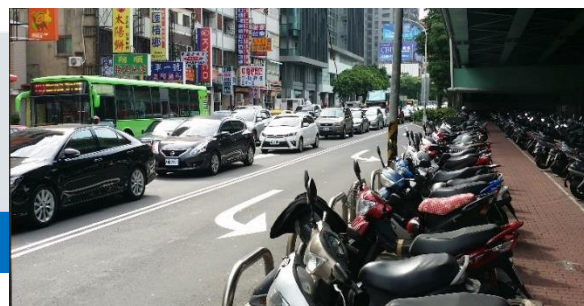
- 易壅塞路段為忠明路-英才路、文心路-黎明路、中工三路-工業一路與國際街-東大路段。
- 市區內主要幹道，百貨商圈及學區匯集
- 中科、工業區通勤車輛與交流道車流匯聚

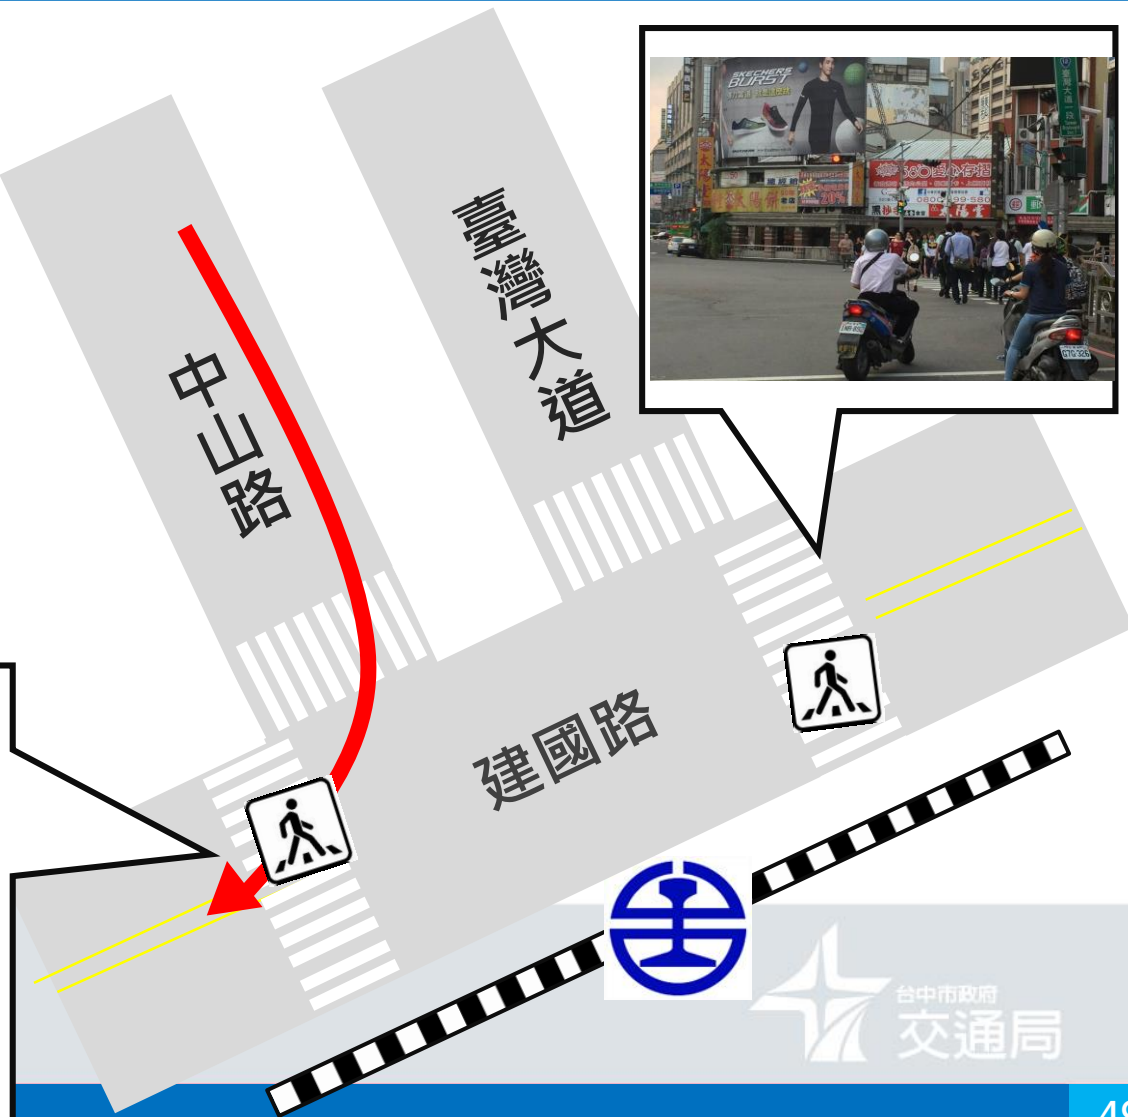
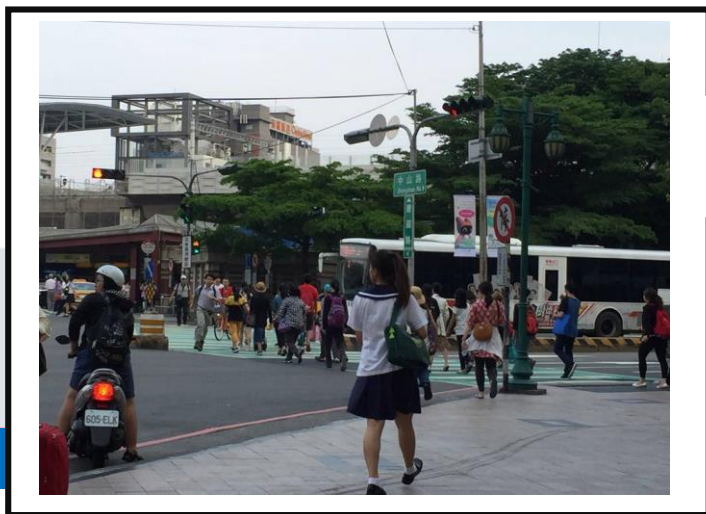
- 綠燈時向車輛因禮讓行人穿越，造成車流回堵，影響車流行進與安全
- 違規停車嚴重，影響車流行進。

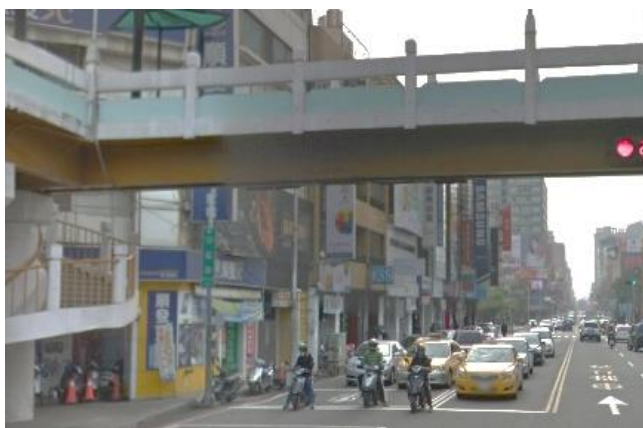
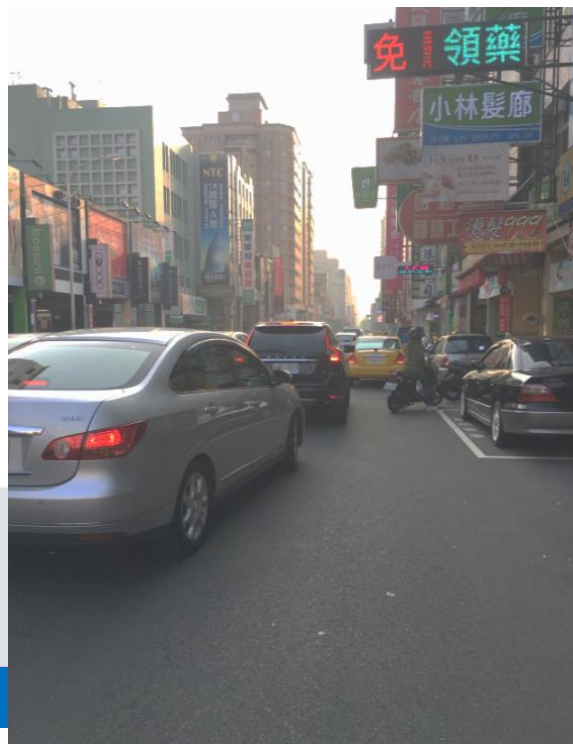
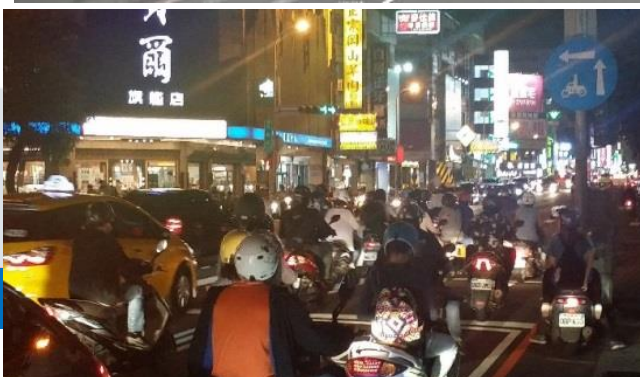
- 一路側商業活動蓬勃發展，路邊車輛違停嚴重

- 一道路寬度不足，無法增設左轉專用道，左轉車干擾直行車

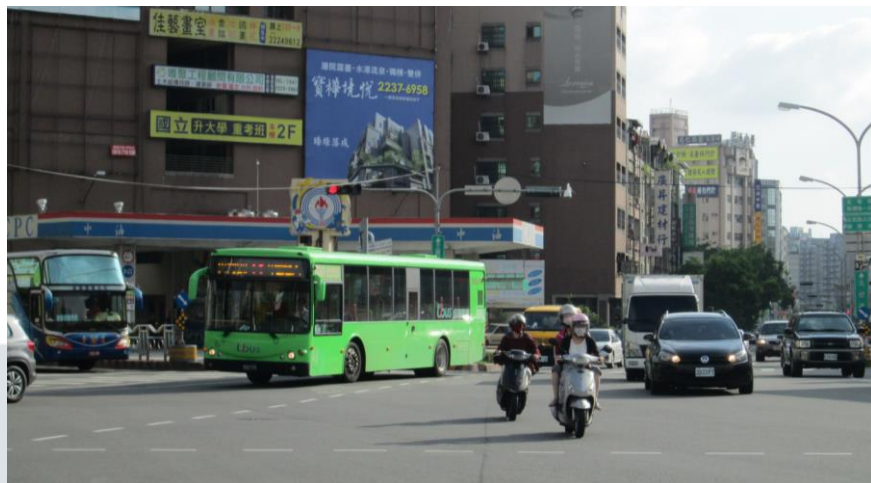
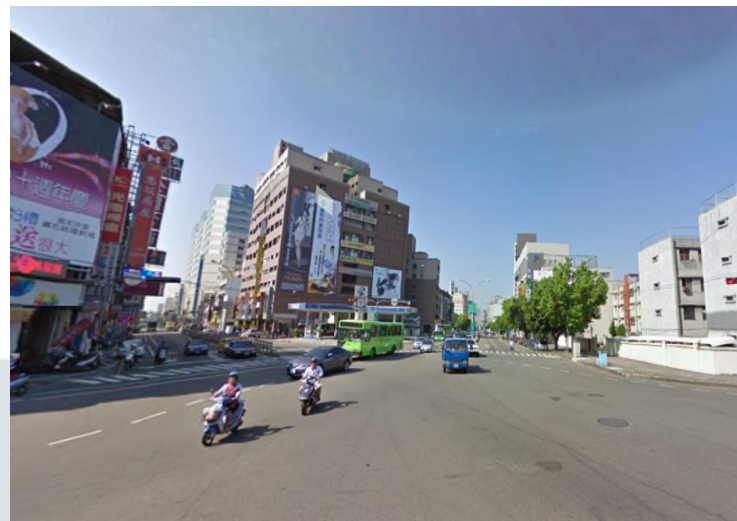
- 重要道路匯集口，車流量大

- 公車班次與路線多，停靠影響車流動線

- 左轉車流干擾直行車流

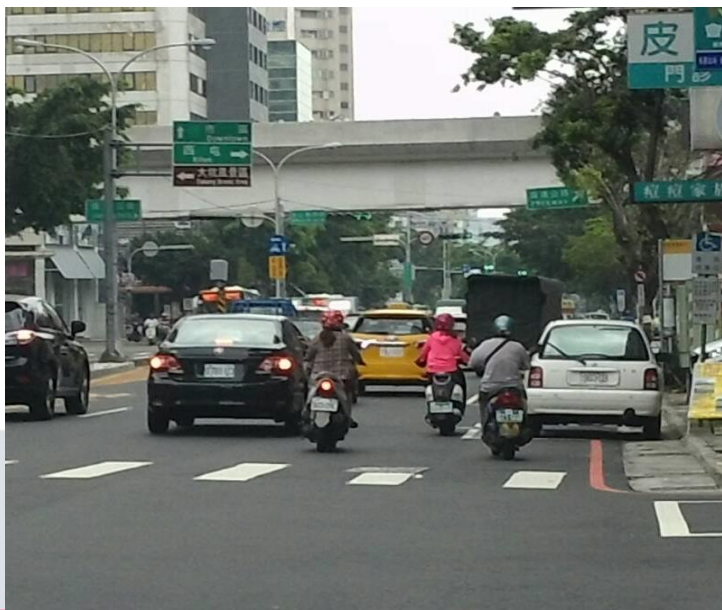
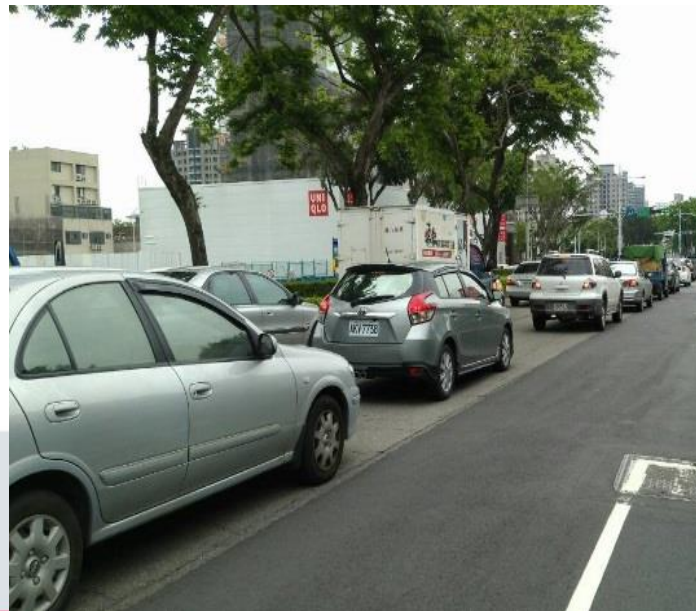
- 問題描述
  - 違規併排停車嚴重
  - 車流量大
  - 多時相號誌化路口

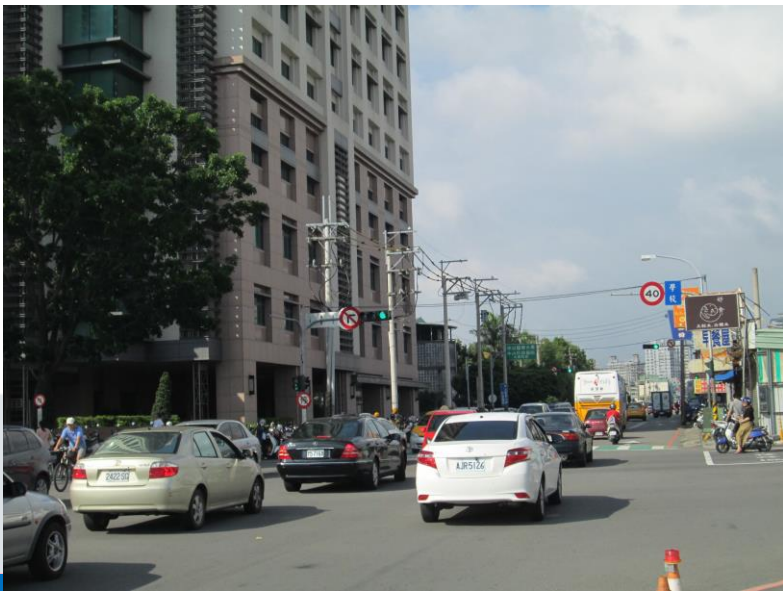
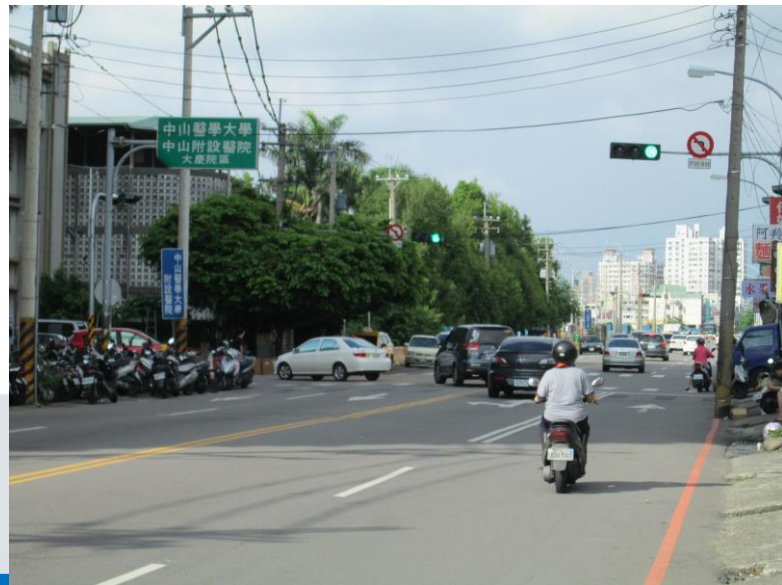
- 一建國北路為市區往烏日高鐵站重要道路，尖峰時段來往車流眾多
- 一停車場出入口位於同一處，醫院進出之車輛易使建國北路車輛造成回堵
